## *Campà Inseme*

## **ANNEXES SANITAIRES**

# L'EAU POTABLE ET LE TRAITEMENT DES EAUX USEES

# Schéma directeur des eaux pluviales de la commune de Lumio

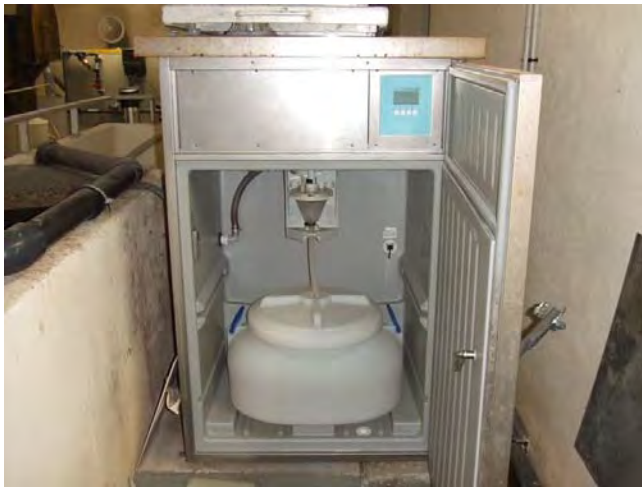
Préleveur entrée station

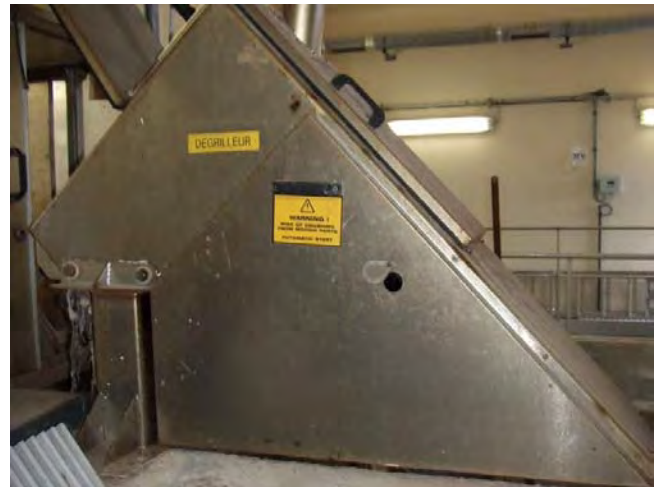
Dégrilleur

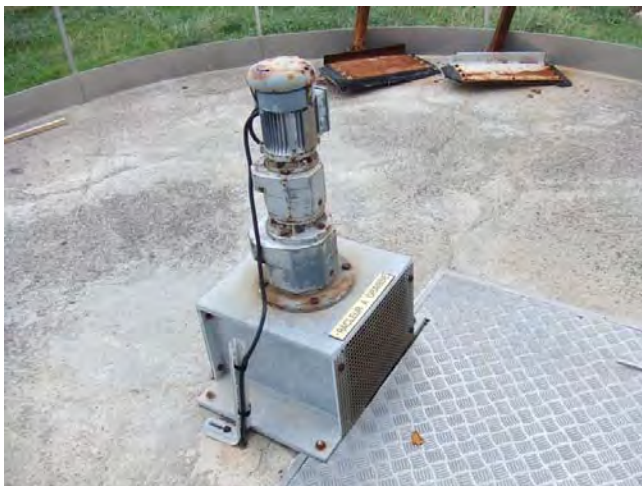
Racleur à graisses

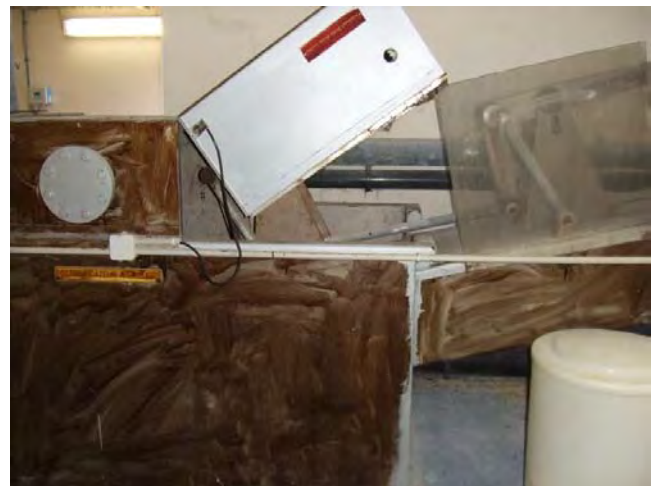
Traitement des sables

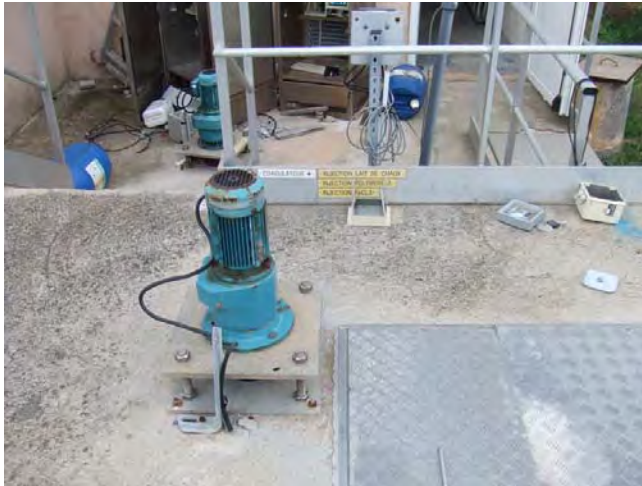
Coagulation

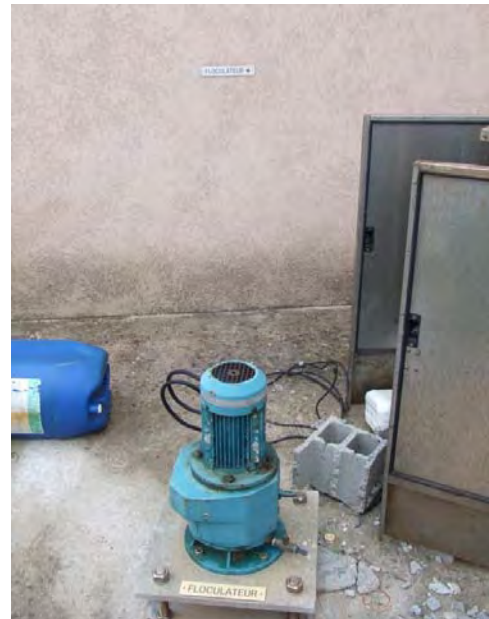
Floculation

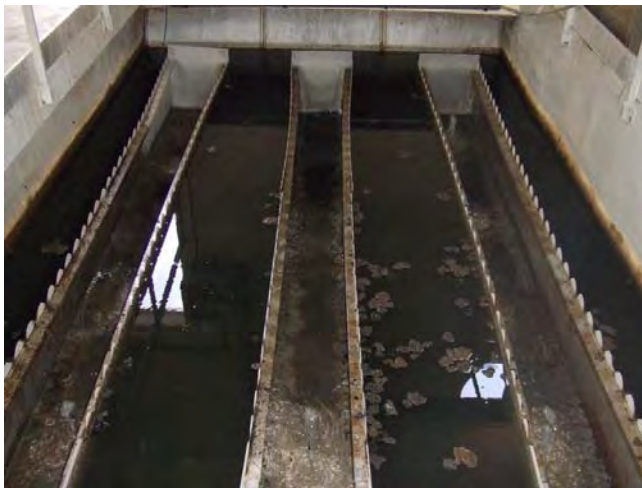
Décantation lamellaire

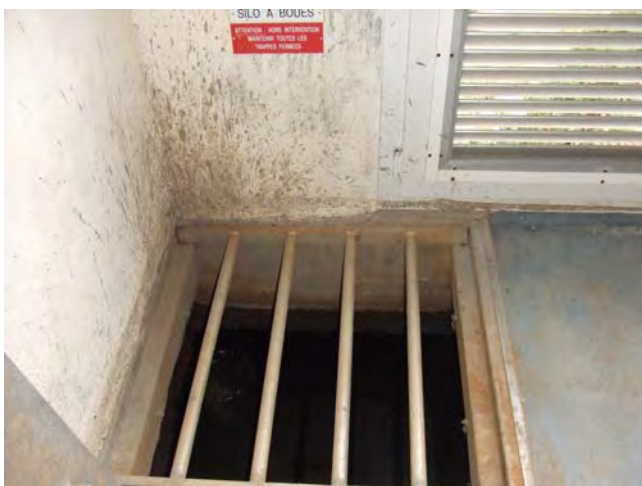
Silo à boues

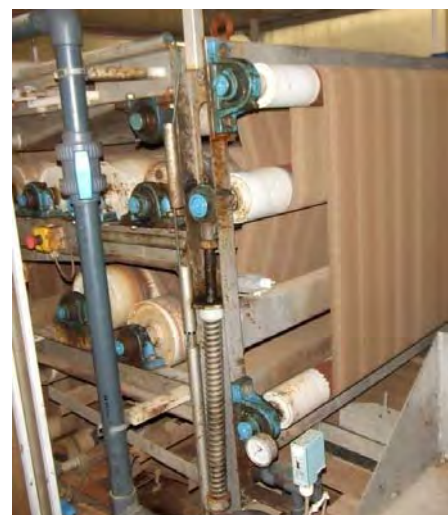
- Presse à bandes	<p>Modèle : OMEGA 100 100            Débit hydraulique : 6 m<sup>3</sup>/h            Surface active totale (<i>égouttage + pressage + cisaillement</i>) : 5 m<sup>2</sup>            Moteur de la presse : NORD REDUCTEUR SK 12080            AD R20 80L/4            Puissance : 0,75 kw            Vitesse de sortie : 2 à 14 tr/min            Toile RAIL TILLIERES - Type 16 chevrons</p>

Presse à bandes (déshydratation des boues)

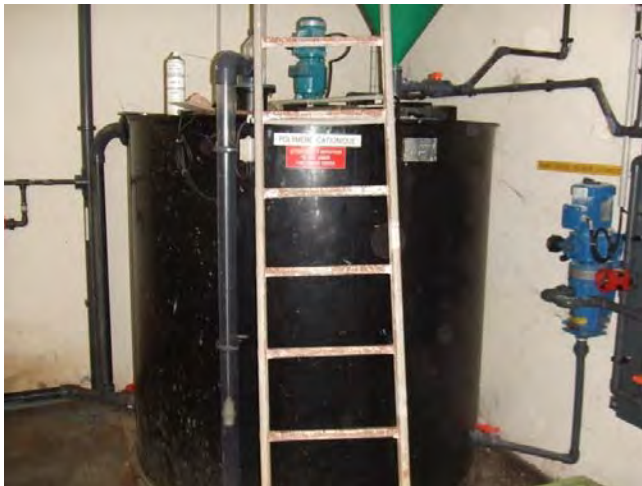
Cuve polymère cationique

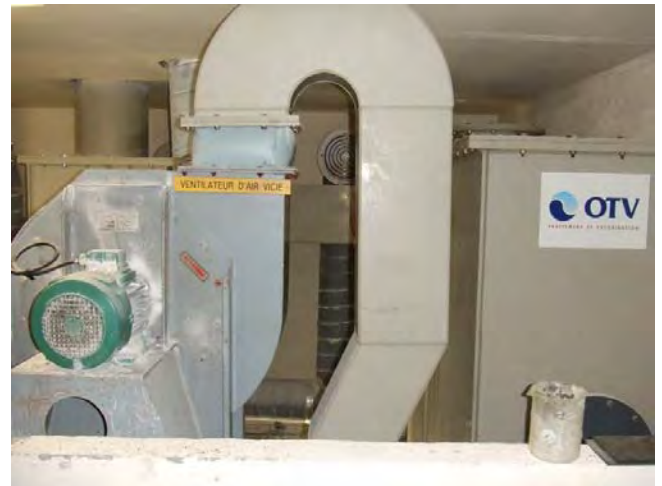
3. Traitement de l'air	
Ventilateur principal	Type hélicoïdal axial AB – C 500 Qvm : 3000 m <sup>3</sup> /h Hélice : 494D 6PF 20A 012B Moteur : LEROY SOMER D25 550 W
Ventilateur d'appoint	Ventilateur centrifuge simple ouïe VM 500 Qvm : 3700 m <sup>3</sup> /h Moteur : LEROY SOMER LS132 S
Cuve H2SO4 : Tour n°1	Volume : 2 x 30 l Dosage H2SO4 : 0 à 50 l/h Puissance électrique : 0,25 kw  Pompe de circulation tour 1 : 10 m <sup>3</sup> /h Puissance électrique : 1,1 kw
Cuve NaClO : Tour n°2	Volume : 1000 l Dosage NaClO : 0 à 50 l/h Puissance électrique : 0,25 kw
Cuve NaOH : Tour n°3	Volume : 1000 l Dosage NaOH : 0 à 50 l/h Puissance électrique : 0,25 kw  Pompe de circulation tour 2 : 10 m <sup>3</sup> /h Puissance électrique : 1,1 kw

Ventilateur d'air vicié

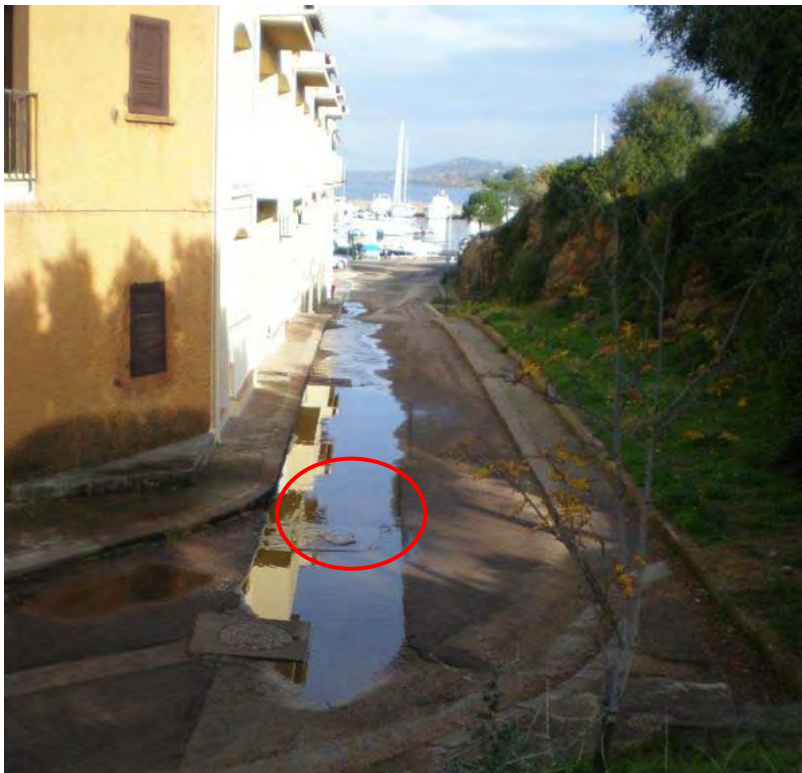
A noter également que l'émissaire (conduite amenant l'eau traitée à la mer) déborde lorsqu'il pleut, voire même pendant quelques jours après la pluie et également pendant l'été au moment de la journée où il y a le plus de débit (en fin de matinée). Photo ci-dessous prise le 7 décembre 2010, 2 jours après une pluie. Ce phénomène s'explique par le fait que le diamètre de la conduite diminue à ce niveau, mais il pourrait également y avoir une obstruction partielle de la canalisation en aval (effondrement, objet, ...), une inspection caméra de ce tronçon permettrait de vérifier les conditions d'écoulement des effluents.

Par ailleurs, à ce niveau, un Té permet d'accéder à l'émissaire et la commune suspecte une casse du réseau. L'inspection vidéo permettrait de mettre en évidence les éventuelles anomalies.

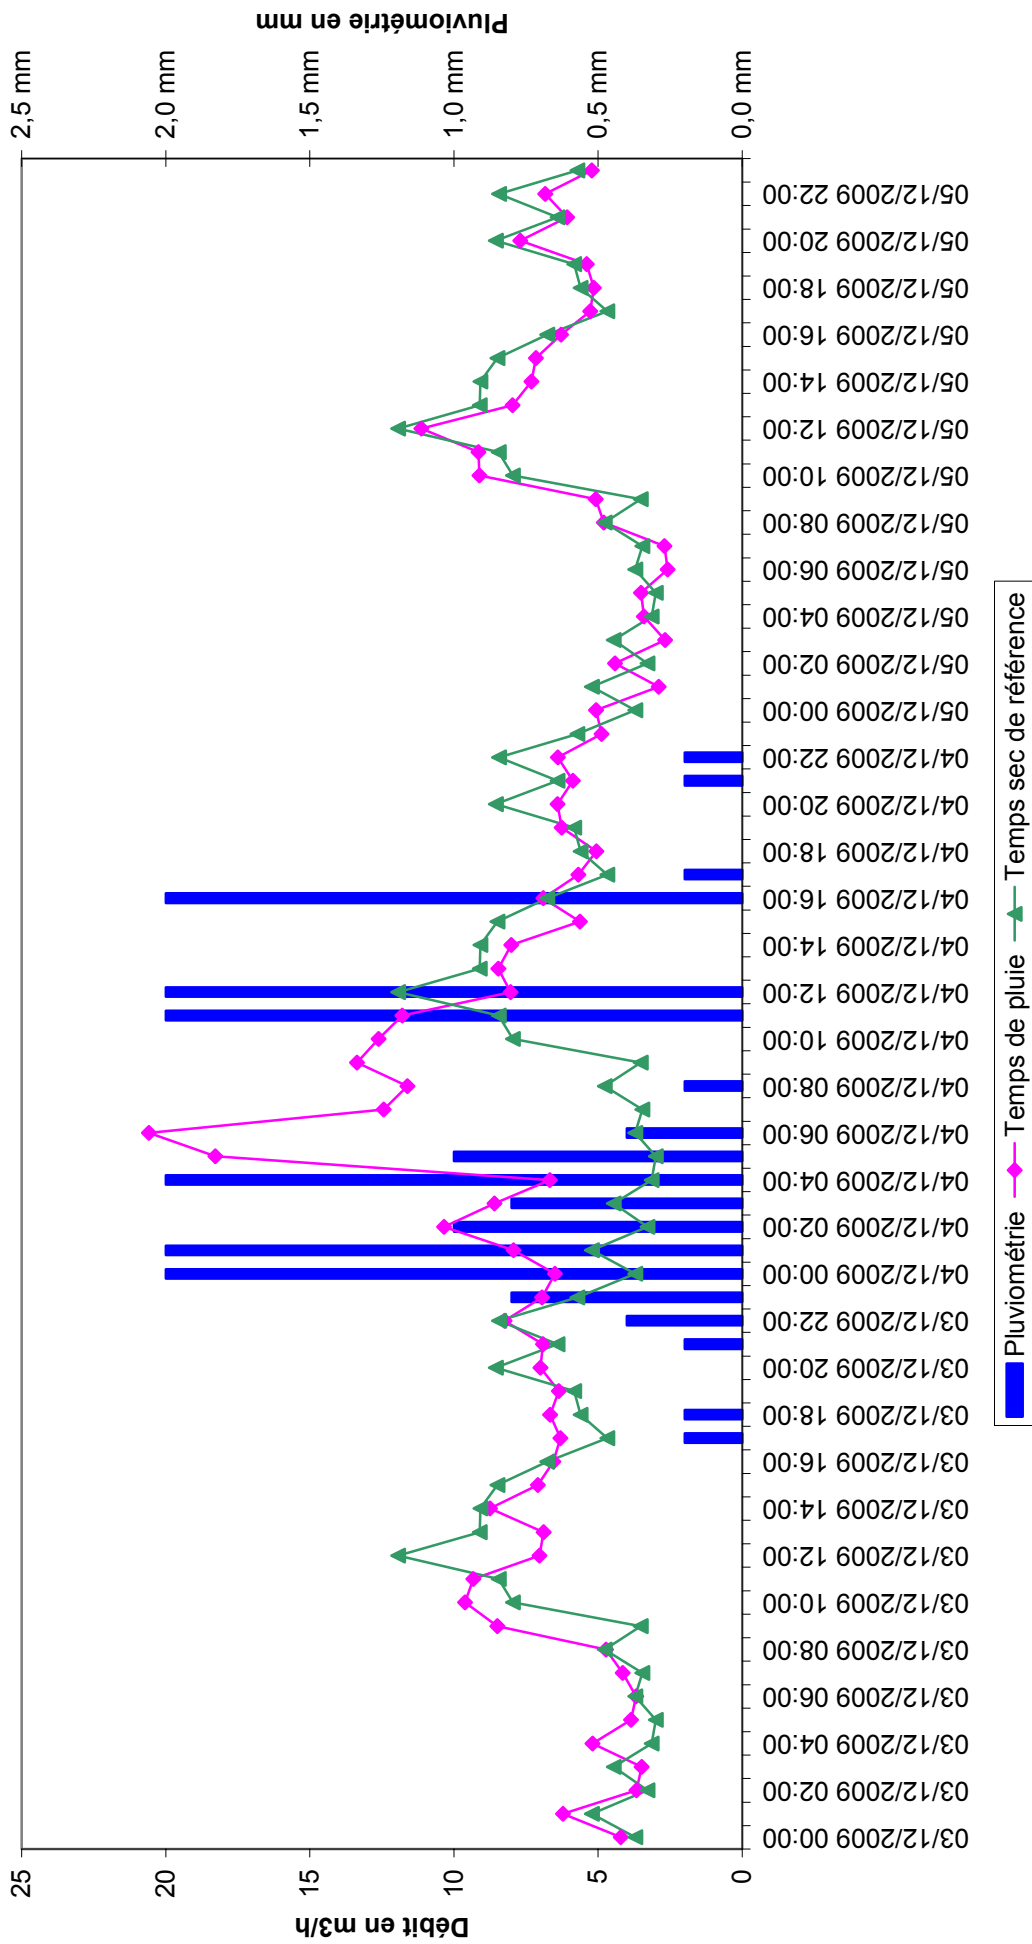
**Point C - évolution du débit par temps de pluie - pluie du 4 décembre 2009**

Le calcul des surfaces actives est effectué pour les pluies du 30 novembre au 1 décembre et du 3 au 4 décembre. Le jour de référence de temps sec utilisé pour le calcul est celui du 2 décembre 2009.

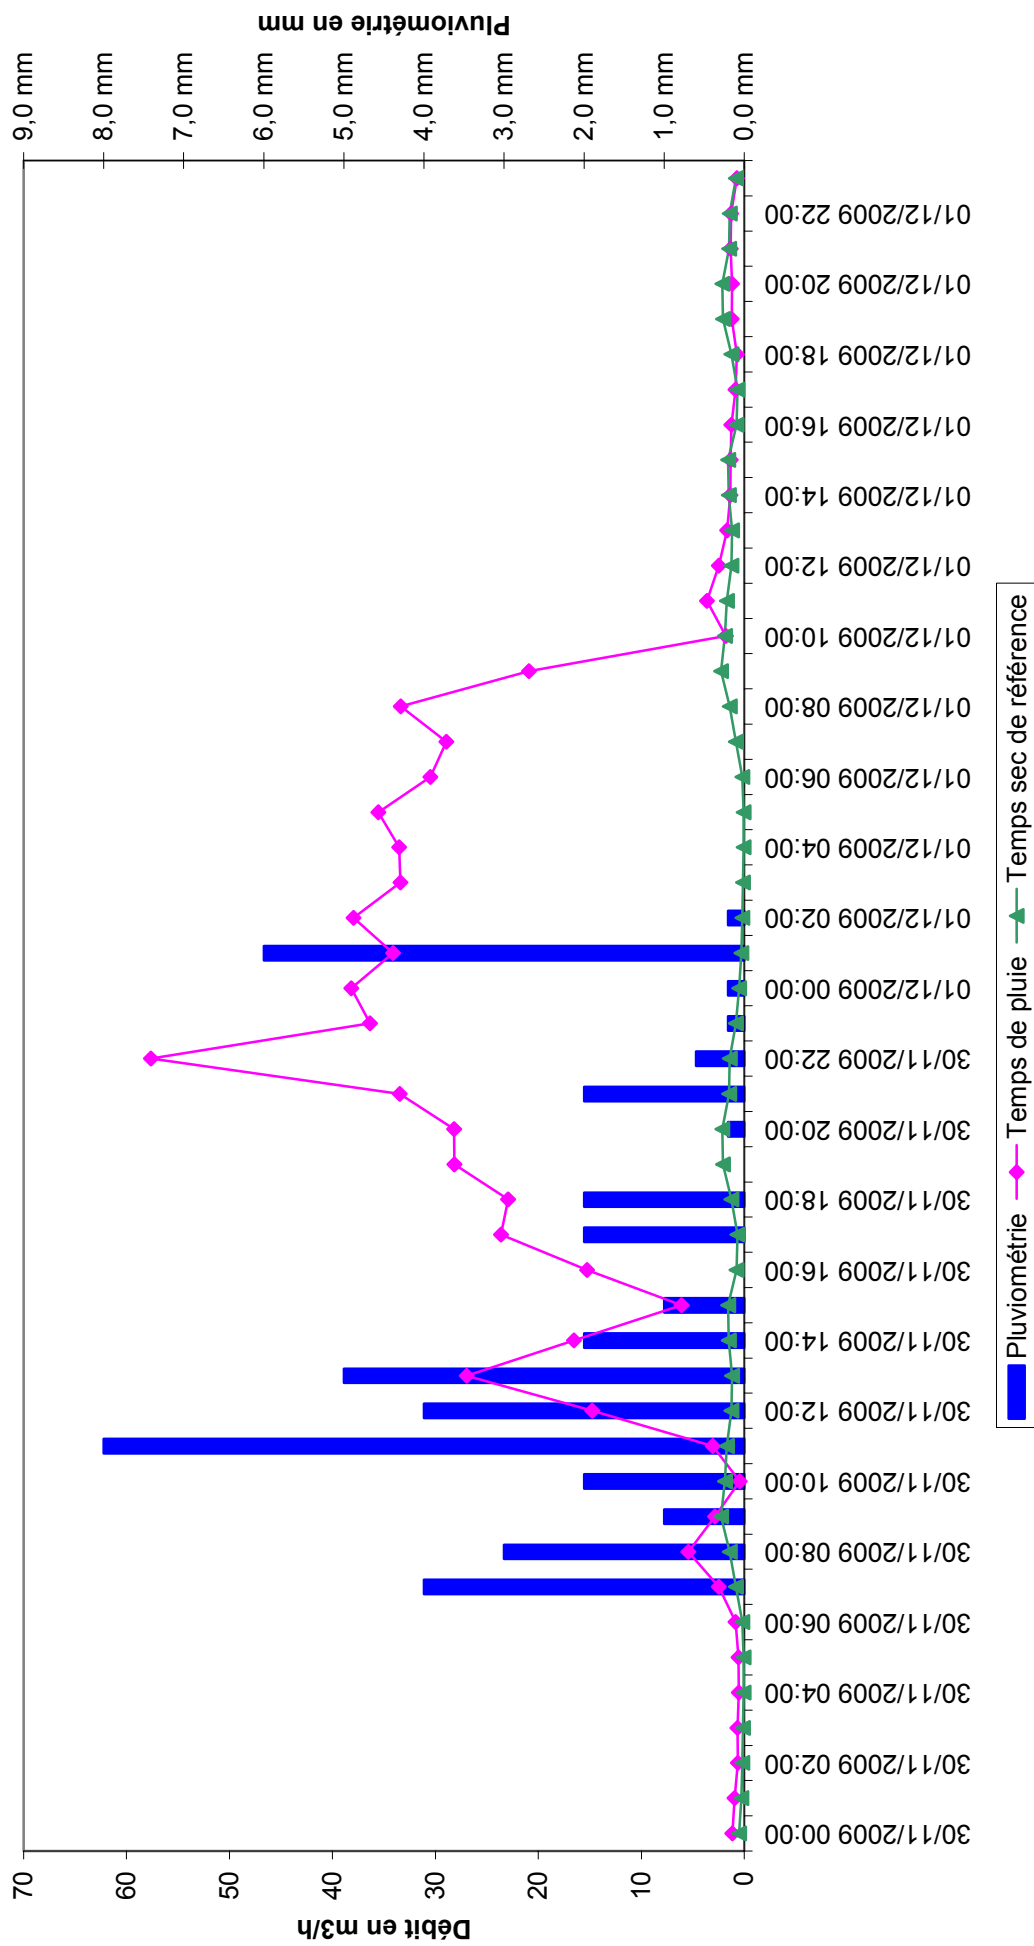
### Point H - évolution du débit par temps de pluie - pluie du 30 novembre 2009

Le calcul des surfaces actives est effectué pour la pluies du 30 novembre au 1 décembre, la deuxième pluie n'est pas exploitable (le seuil s'est encrassé juste avant la pluie). Le jour de référence de temps sec utilisé pour le calcul est celui du 2 décembre 2009.

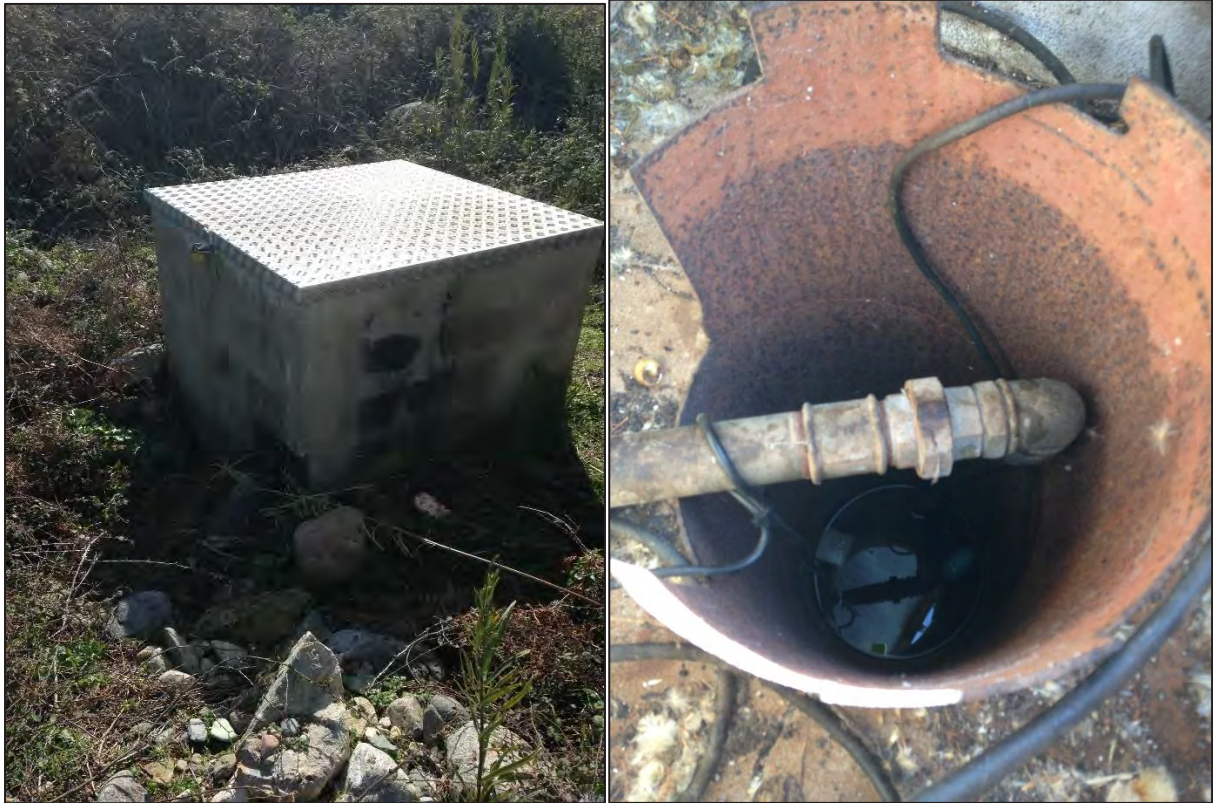
**Figure 12 :Forage 18m3**

Ce forage dispose d'un seul départ (vers la station du CORMORAN).

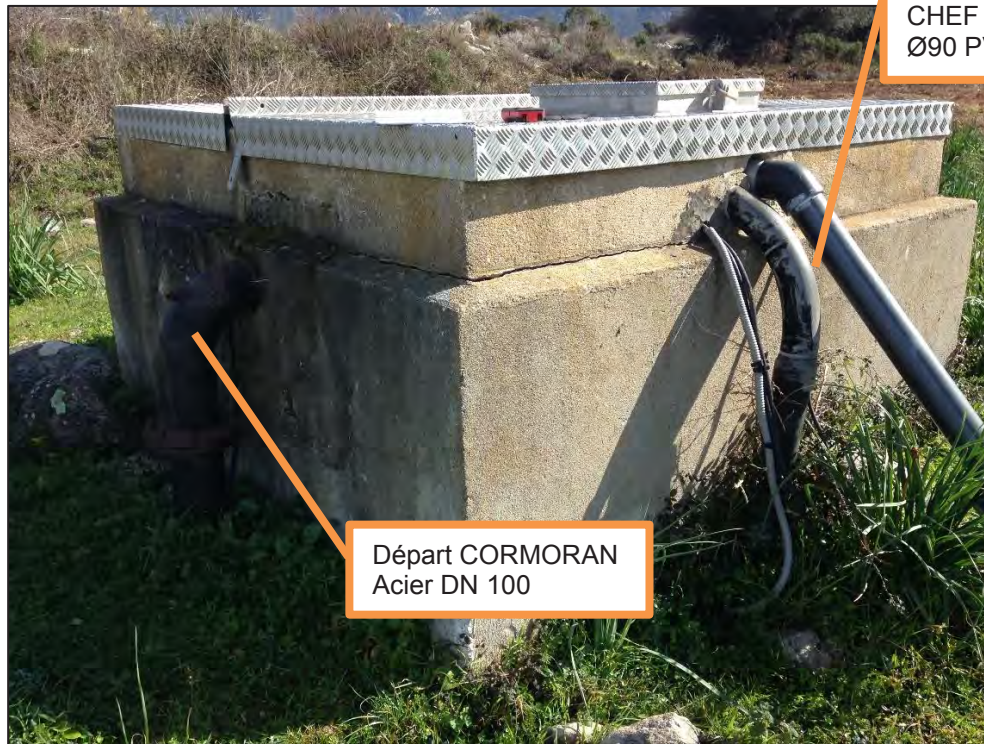
**Figure 13 :Puits Agostini**

- 1 vers la station du CORMORAN (ancienne conduite en acier/Fonte) avec vanne
- 1 vers station CHEF LIEU en Ø90 PVC avec vanne

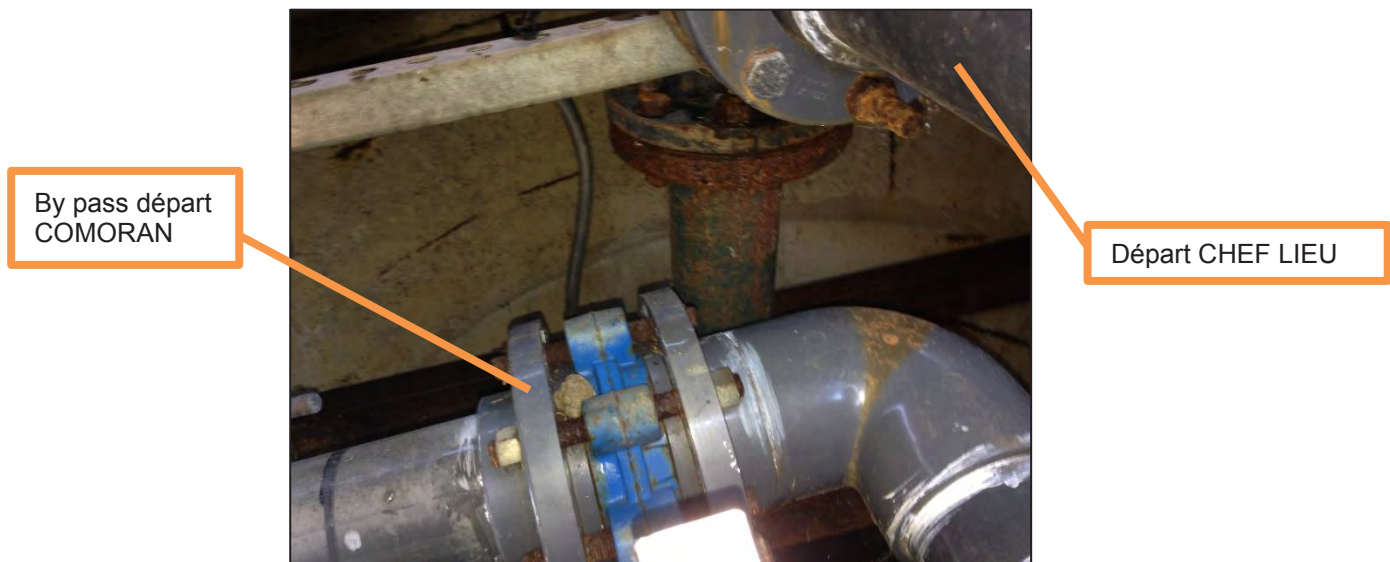
**Figure 14 :Puits Agostini – Equipements**

Départ station  
CHEF LIEU  
Ø90 PVC

Départ CORMORAN  
Acier DN 100

By pass départ  
COMORAN

Départ CHEF LIEU

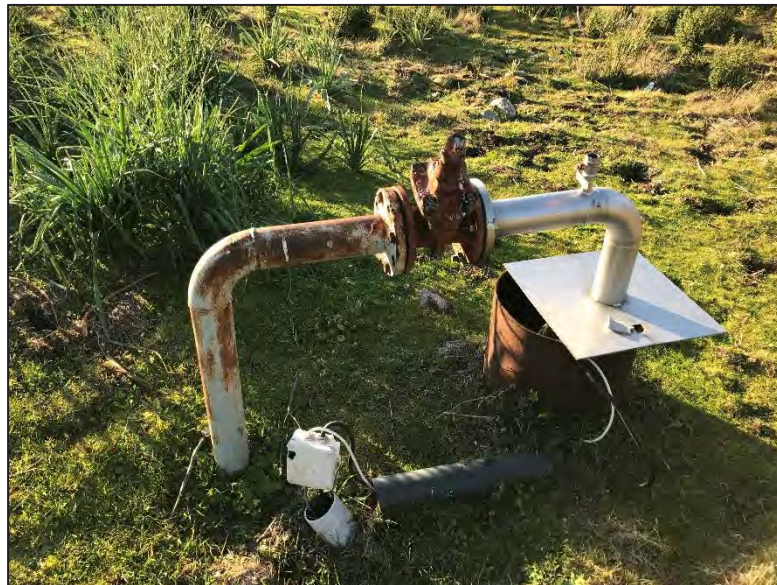
**Figure 15 : Forage Agostini**

Le forage dispose d'une seule pompe de 30m<sup>3</sup>/h. Il est protégé par aucun ouvrage, tous les équipements sont apparents. Il dispose d'un départ vers la station du CORMORAN.

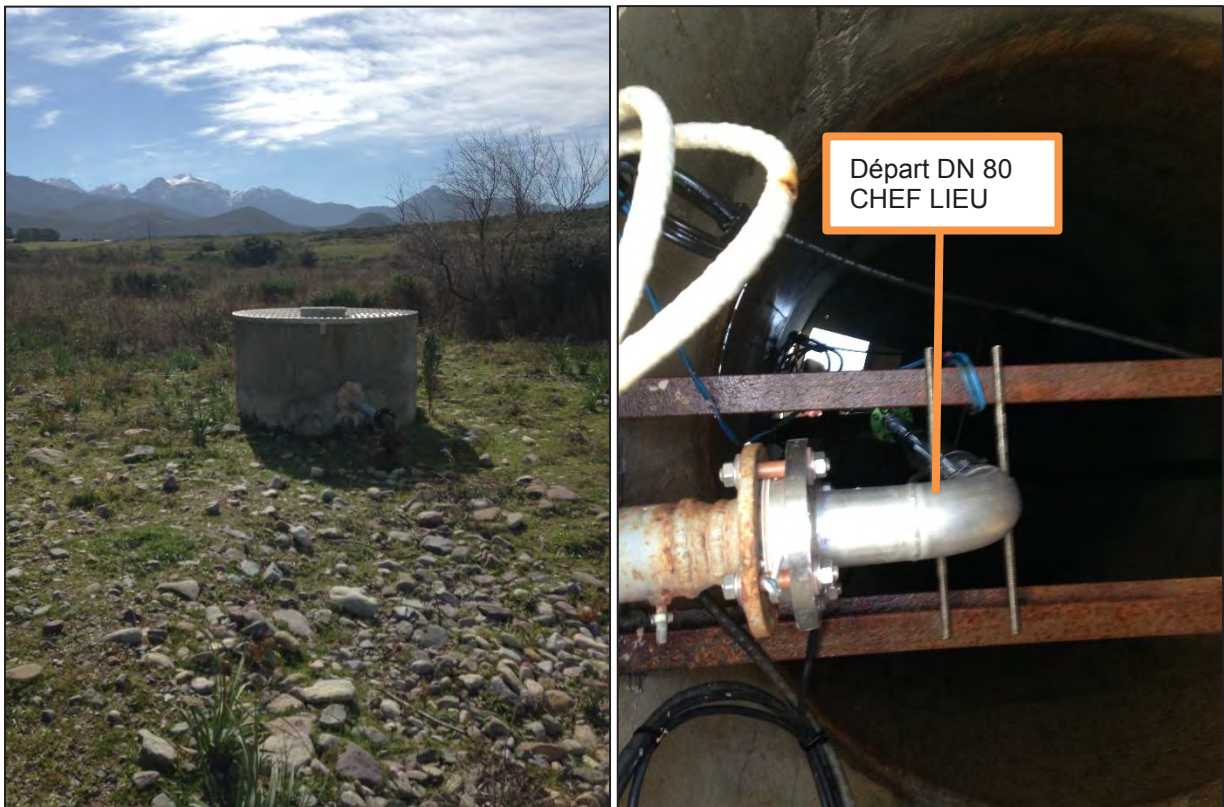
**Figure 17 :Puits WEBER 2**

Le puits dispose d'une pompe de 30m<sup>3</sup>/h vers station CHEF LIEU. Il est protégé par un ouvrage en béton armé circulaire en périphérie et fermé par un capot en aluminium. Il y a un seul départ de type fonte (rouillée) vers la station du CHEF LIEU.

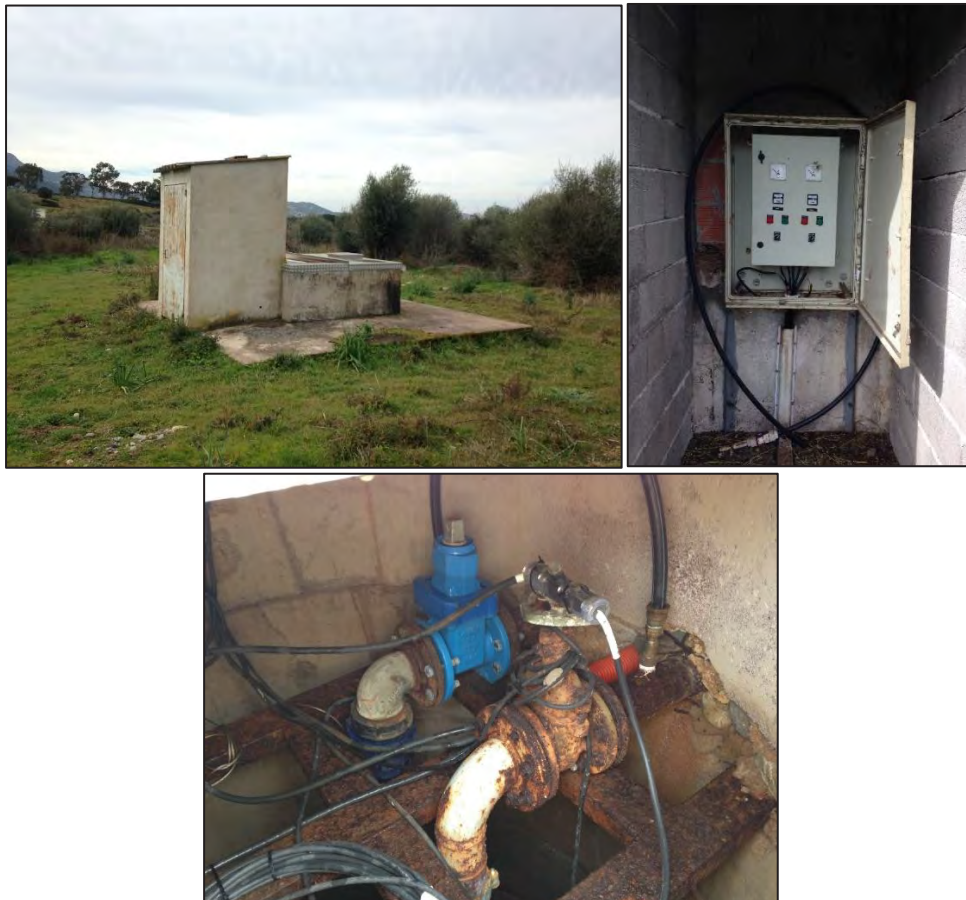
**Figure 18 :Puits Beveraggi 1 et armoire de commande**

La cabine avec l'armoire de commande est collée au puits.

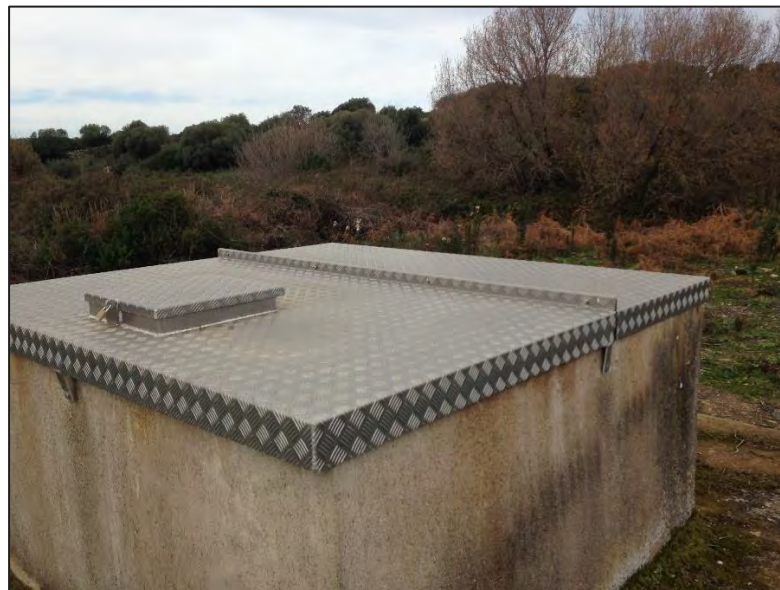
**Figure 19 :Puits Beveraggi 2**

Le puits dispose de deux pompes, une de 30m<sup>3</sup>/h vers station CHEF LIEU et une de 60m<sup>3</sup>/h vers la station du CORMORAN. Il est protégé par un ouvrage en béton armé rectangulaire en périphérie et fermé par un capot en aluminium. Il y a deux départs en DN 100, 1 vers la station du CHEF LIEU et 1 vers la station du CORMORAN.

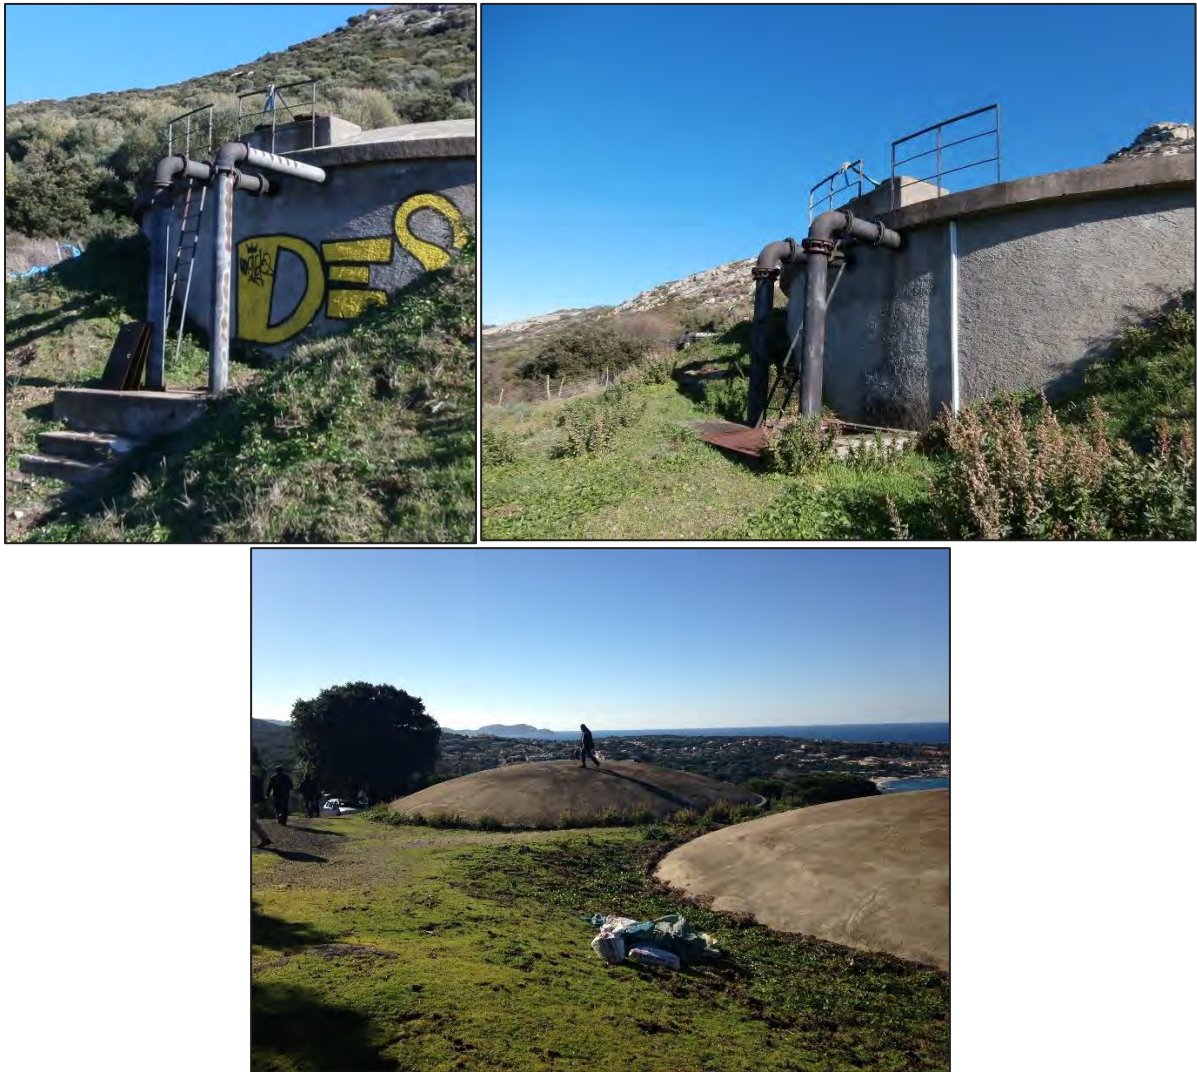
**Figure 20 :Vues générales du réservoir**

L'environnement du réservoir n'est pas clôturé. Les chambres des vannes sont accessibles à l'aide de trappes en acier en mauvais état.

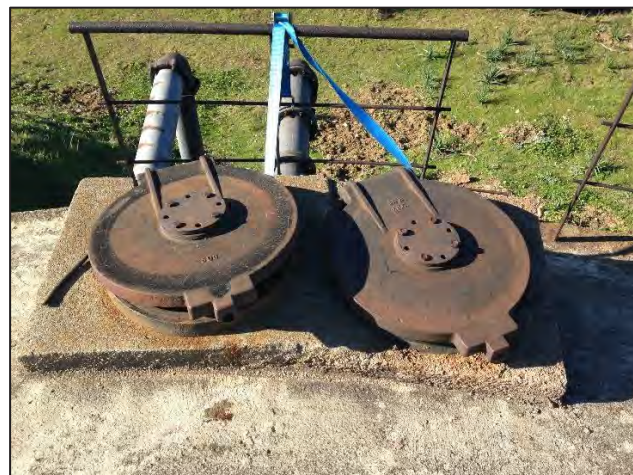
Deux tampon Ø600 fonte sont situés en toiture et permettent d'accéder à l'intérieur du réservoir. Pour accéder à la toiture une échelle fixe est présente sur la paroi extérieure du réservoir. Une aération se trouve au centre de la toiture.

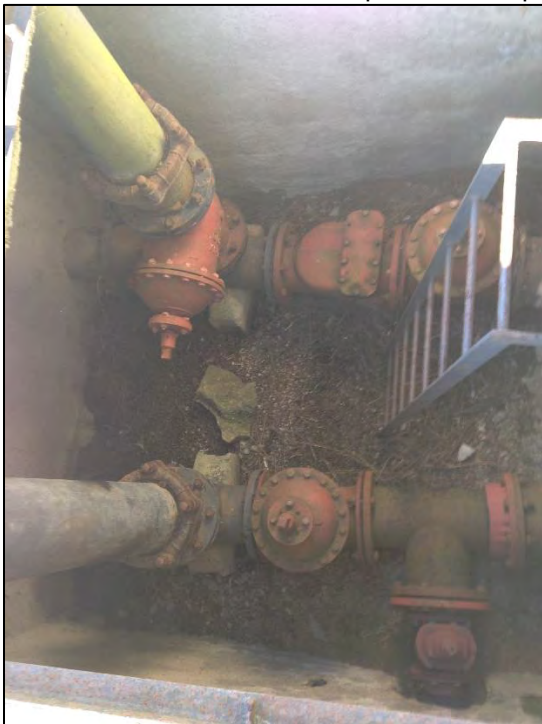
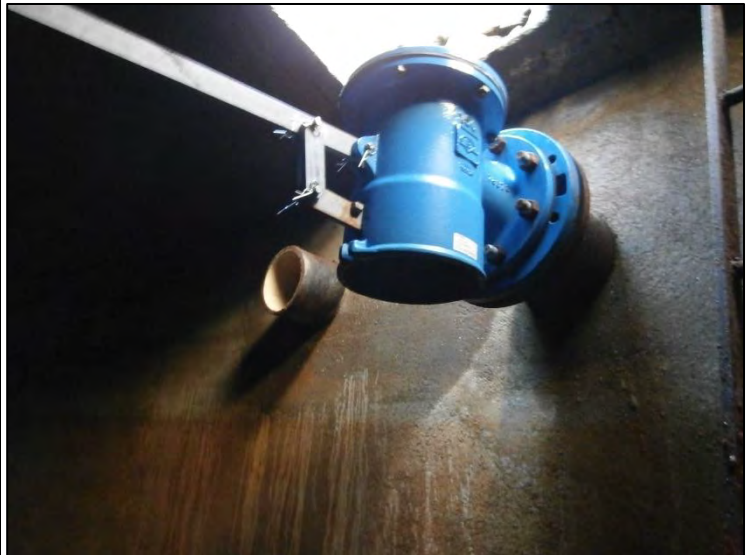
Les équipements des chambres des vannes sont identiques pour les deux réservoirs. Elles se composent chacune de:

- 1 conduite de distribution/alimentation en Ø200 F avec un clapet anti retour, une vanne et un robinet à flotteur DN 150.
- 1 conduite de vidange/trop plein Ø200 F avec une vanne.
  - ✓ Le réservoir le plus au SUD possède un second départ sur la vidange en PVC Ø110.

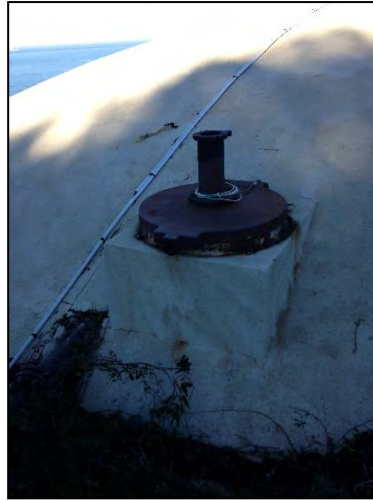
Un tampon Ø600 fonte avec cheminée d'aération (en mauvais état) se trouve en toiture permet d'accéder à la cuve. On accède à la toiture depuis la partie arrière du réservoir.

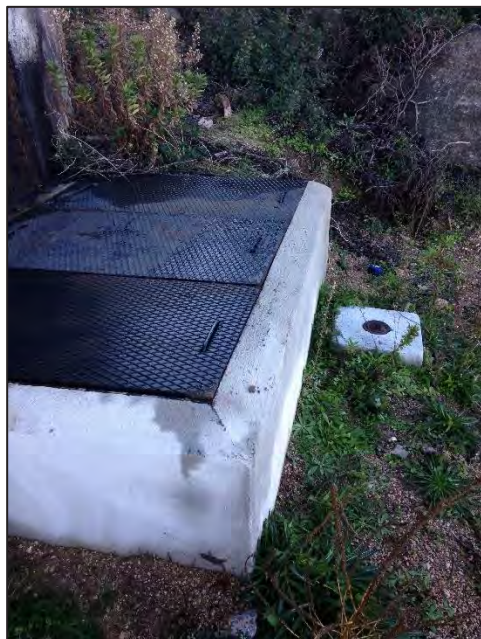
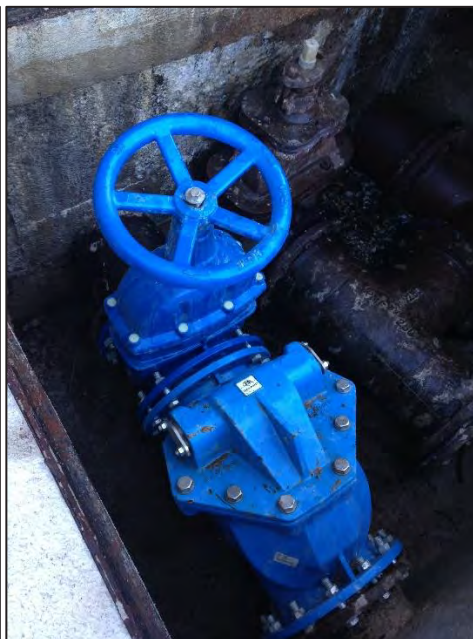
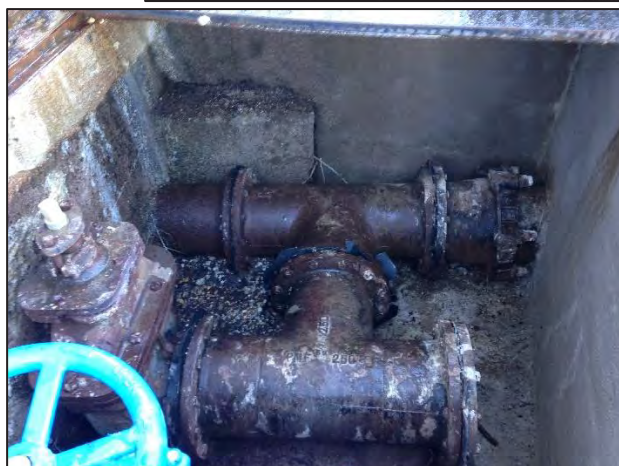
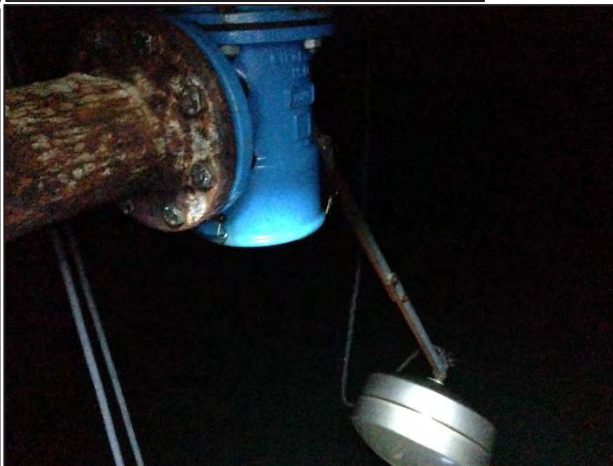
La chambre des vannes se trouve à l'avant du réservoir et est composée :

- 1 conduite d'alimentation/distribution en DN 250 F avec clapet anti retour. La conduite de remplissage est en DN 125 F avec vanne sous bouche à clé, elle arrive par l'arrière du réservoir avec robinet à flotteur et poire de niveau. Les équipements de la conduite distribution et remplissage sont neufs.
- 1 conduite vidange/trop plein DN 250 F (PME).

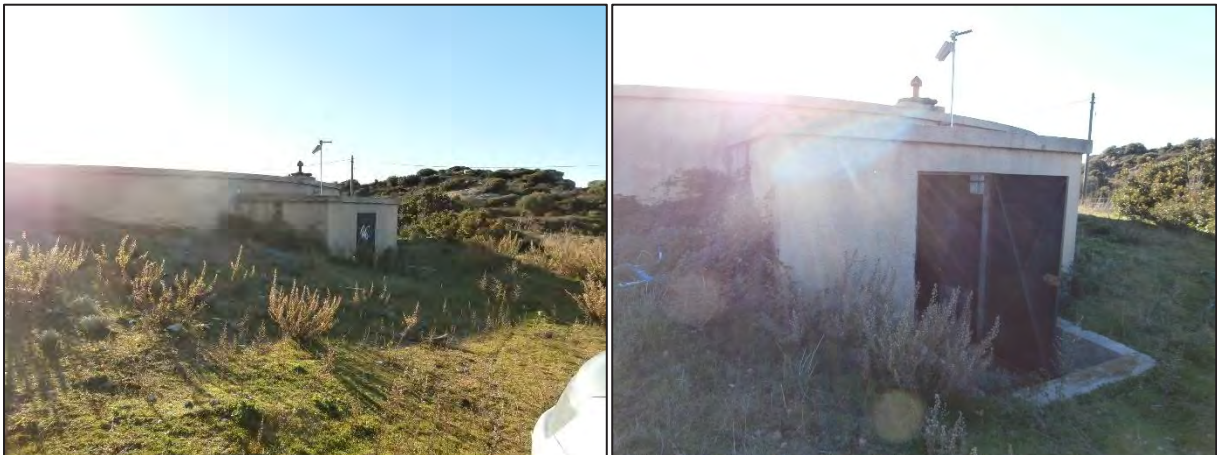
**Figure 22 :Vues générales du réservoir**

L'environnement du réservoir n'est pas clôturé. La porte d'accès de la chambre des vannes n'est pas verrouillée.

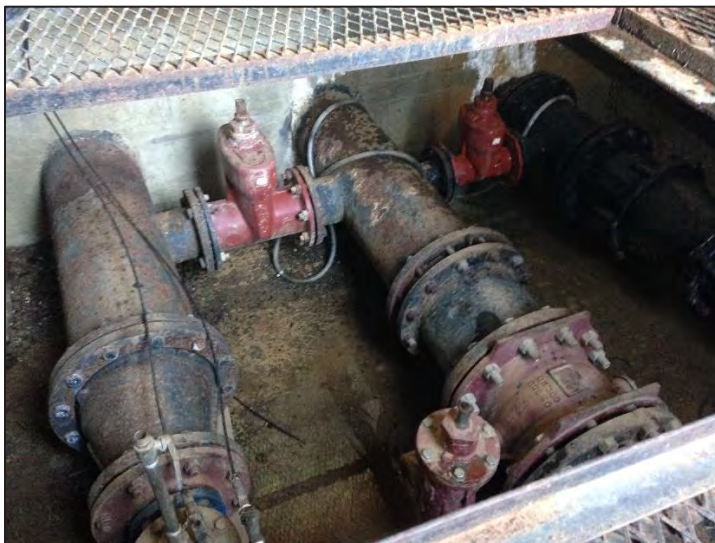
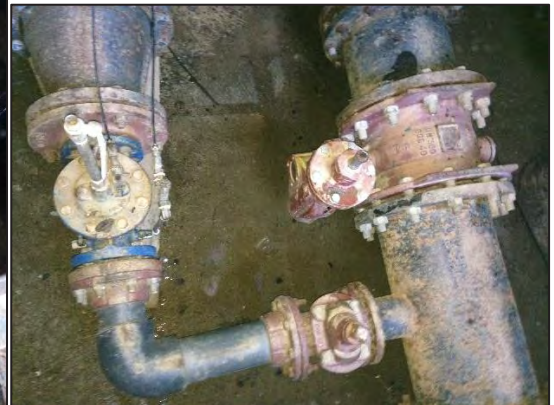
- 1 conduite d'alimentation distribution à l'arrivée
  - ✓ La conduite de remplissage est en Ø110 PVC puis en DN 300 avec une vanne en Hydro-Altimétrique Hydro-Savy DN 100
  - ✓ La conduite de distribution dispose d'un clapet anti retour et d'une vanne papillon DN 300.
- 1 conduite de trop plein/vidange DN 200 avec vanne DN 100 pour la vidange.

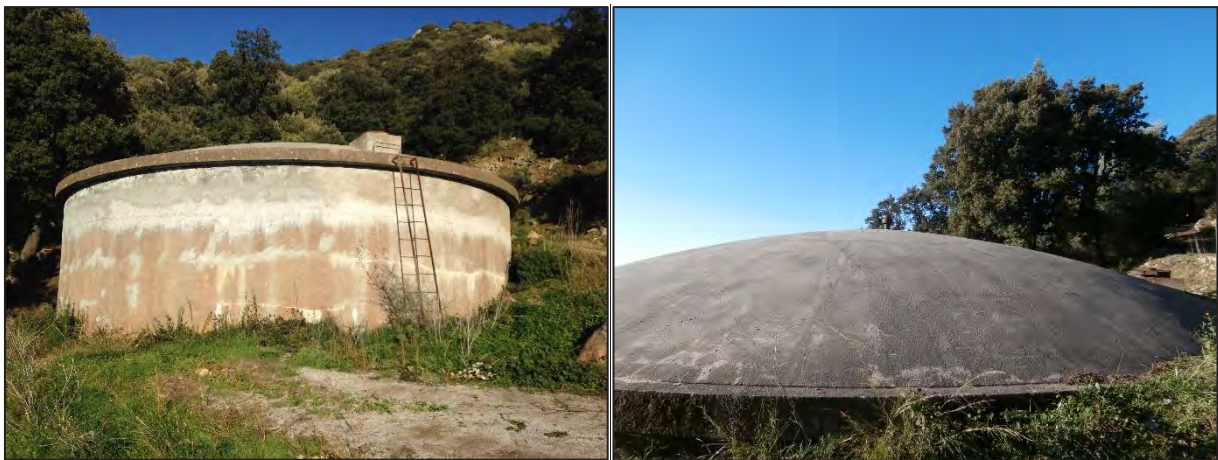
**Figure 23 :Vues générales du réservoir**

L'environnement du réservoir n'est pas clôturé.

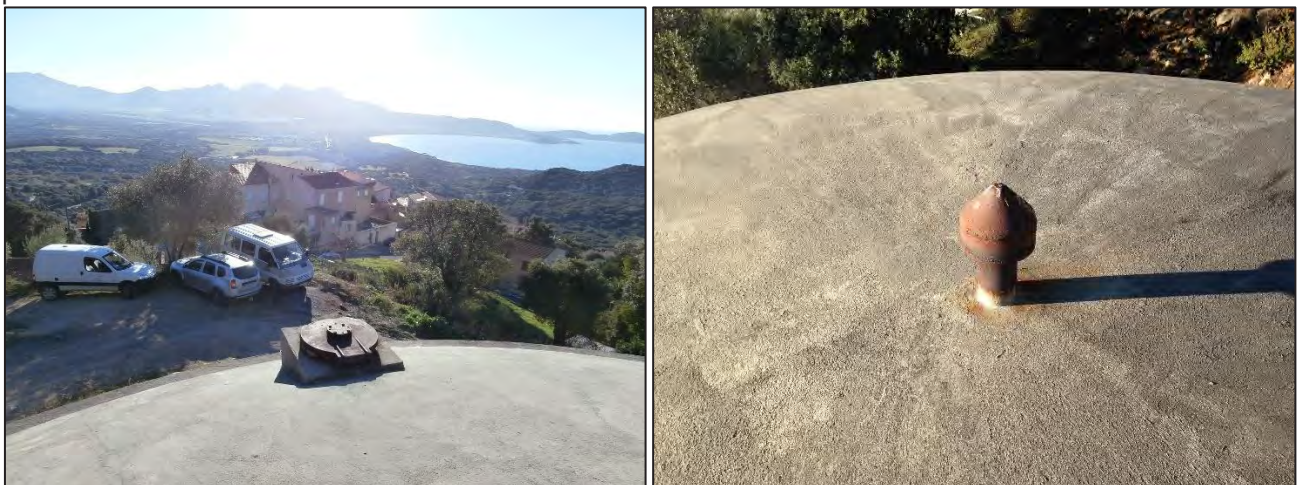
L'accès à l'intérieur du réservoir se réalise par deux tampons Ø600. On accède à la toiture par une échelle fixée sur la paroi du réservoir où par l'arrière du réservoir par le terrain naturel. Une cheminée d'aération est présente au centre de la toiture.

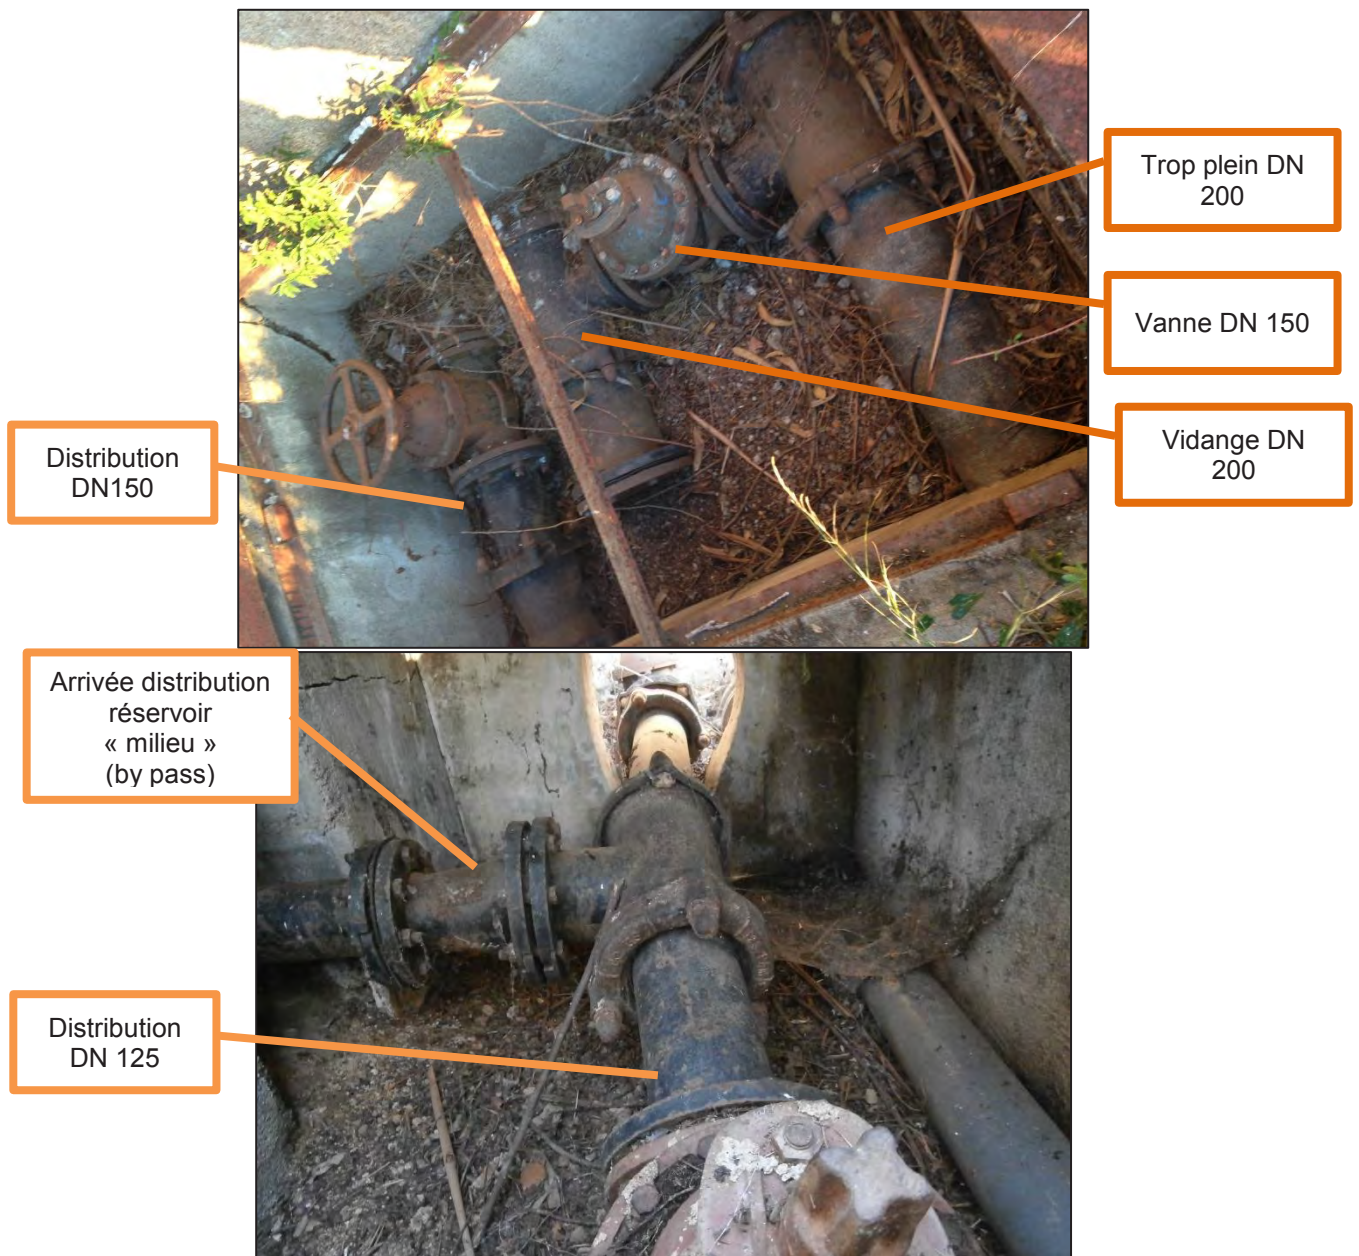
**Figure 24 :Chambres des vannes avant travaux**

- 1 conduite de distribution DN 150 avec vanne (neuve) suivi d'un cône à emboîtement DN 150/125, un té avec l'arrivée de la distribution du réservoir du « milieu » (by pass). La sortie de distribution avec un compteur et une nouvelle boîte à crépine DN 125.
- 1 trop plein/vidange DN 200 avec vanne DN 150.
