## *Campà Inseme*

## **ANNEXES SANITAIRES**

# L'EAU POTABLE ET LE TRAITEMENT DES EAUX USEES

# Schéma directeur des eaux pluviales de la commune de Lumio

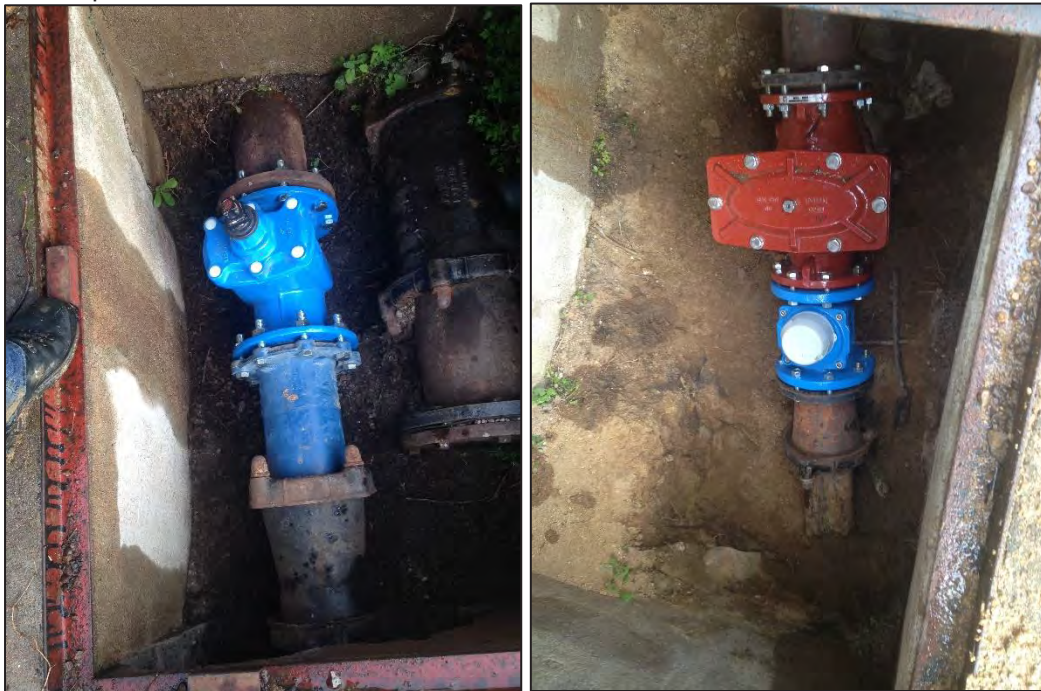
### **Figure 25 : Chambres des vannes après travaux**

On aperçoit ci-dessous la nouvelle vanne de distribution DN 150 et le nouveau compteur de type WOLTEX avec la boîte à crépine DN 125.

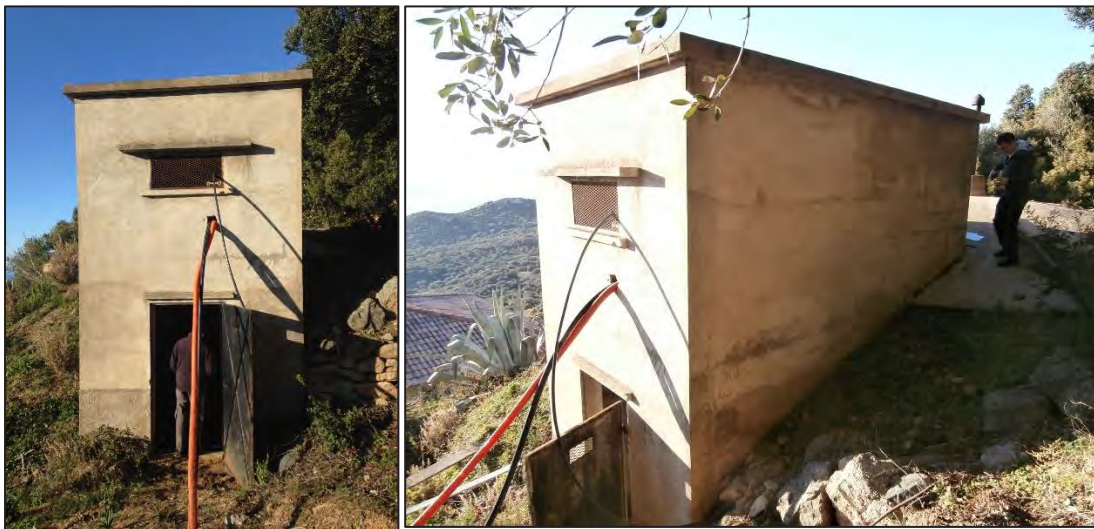
**Figure 26 :Vues générales du réservoir**

L'environnement du réservoir n'est pas clôturé.

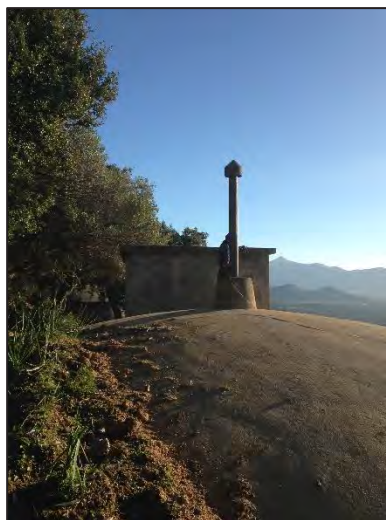
L'accès à l'intérieur du réservoir se réalise par une échelle à l'intérieur de la chambre des vannes. Il y a une cheminée d'aération au centre de la toiture.

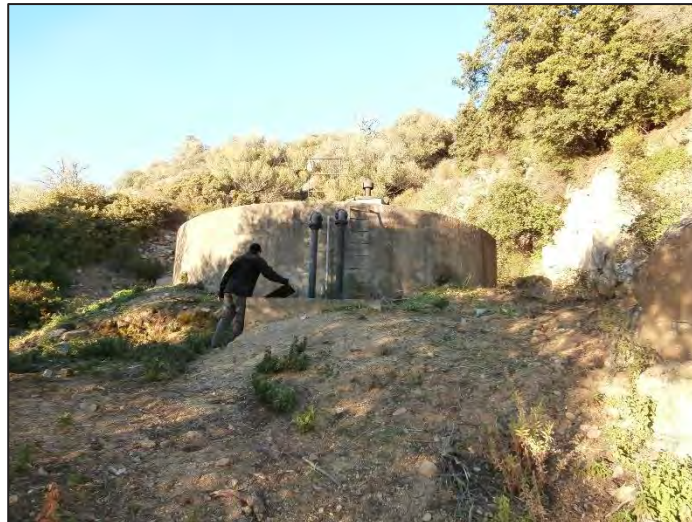
**Figure 28 :Vues générales du réservoir**

L'environnement du réservoir n'est pas clôturé.

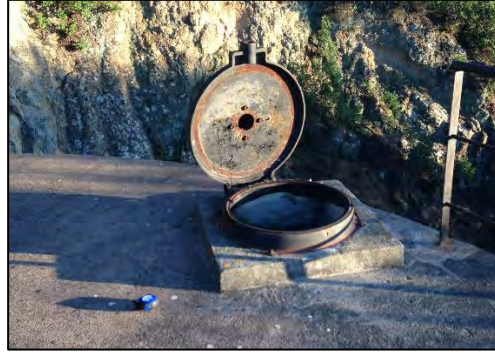
L'accès à l'intérieur du réservoir se réalise par une échelle située sur la paroi du réservoir à l'aide d'un tampon Ø600 avec une cheminée d'aération.

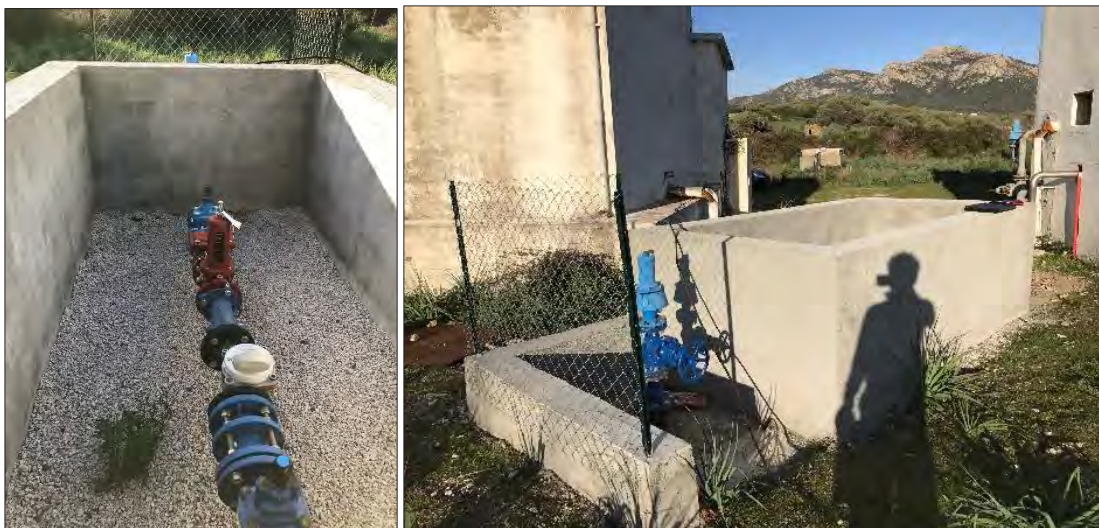
**Figure 30 :Arriv e OEHC**

Un seul d part est pr sent et sert   alimenter le r servoir PIRELLI « Milieu ».

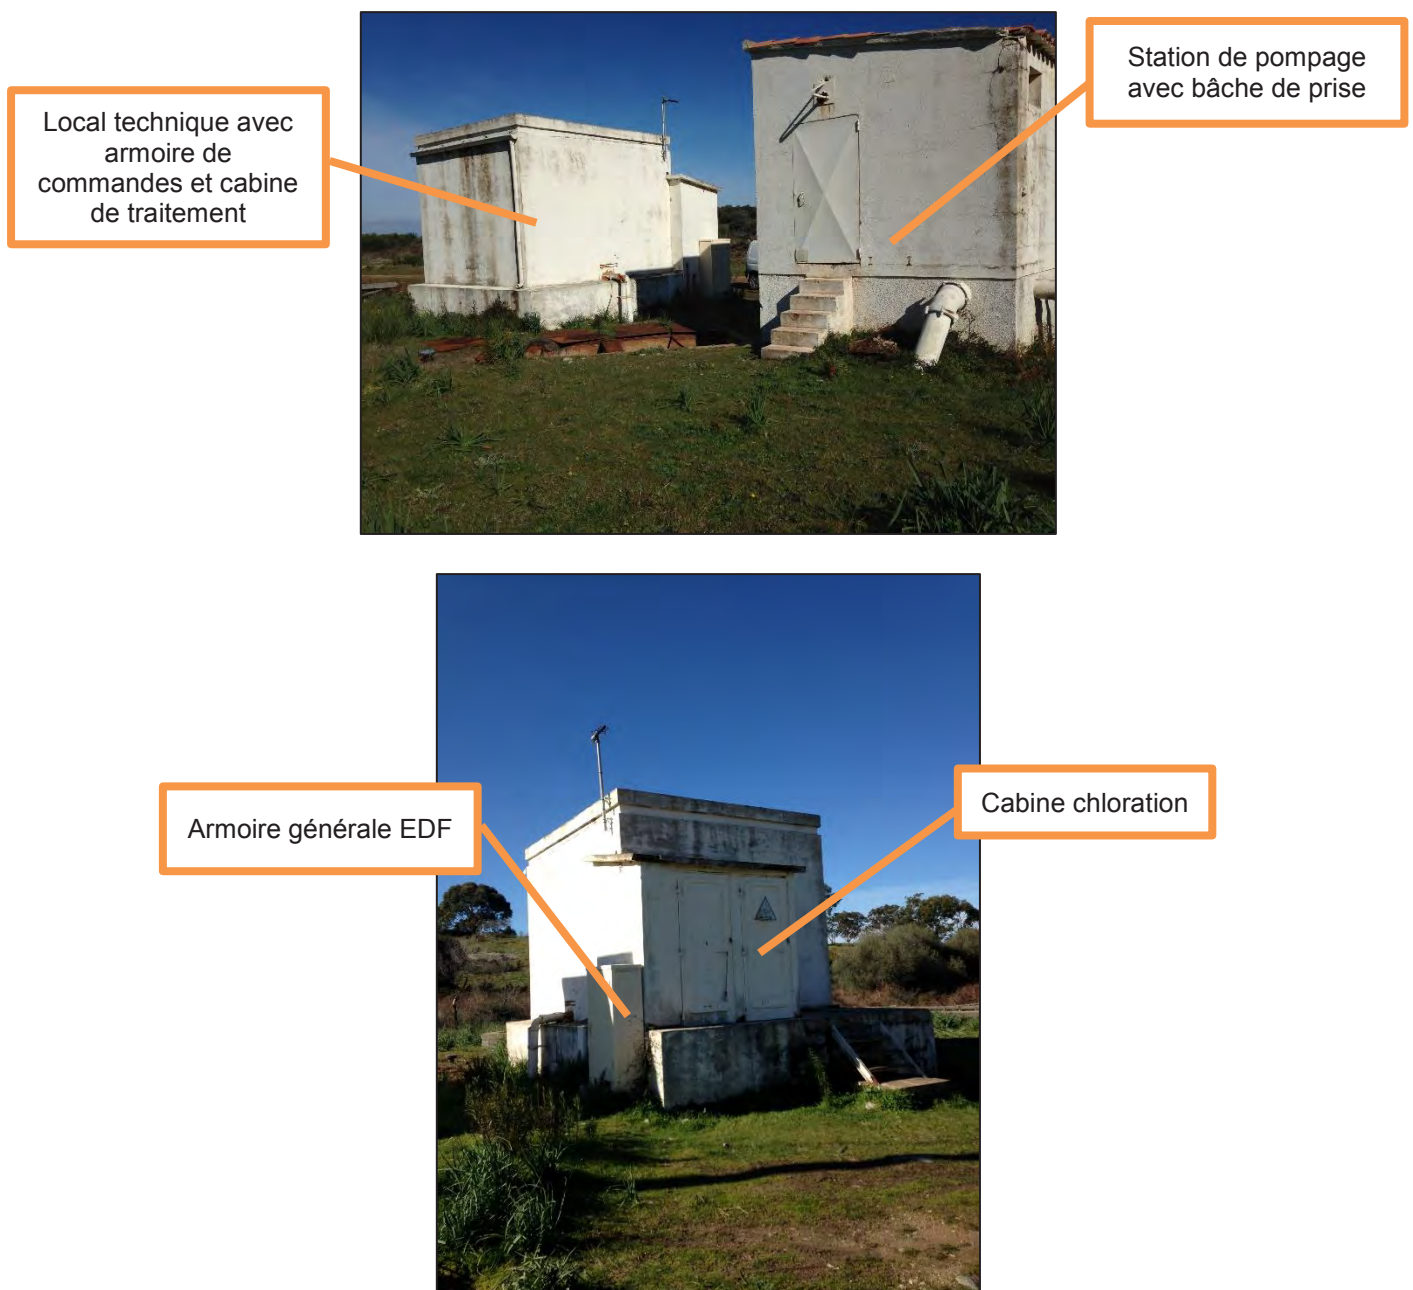
**Figure 31 :Vues générales de la station**

Le site n'est pas clôturé.

L'état extérieur de la station de pompage est en mauvais état, la toiture en tuiles sur PST présente des fuites. Les voiles se dégradent et laissent apparaître de nombreuses fissures.

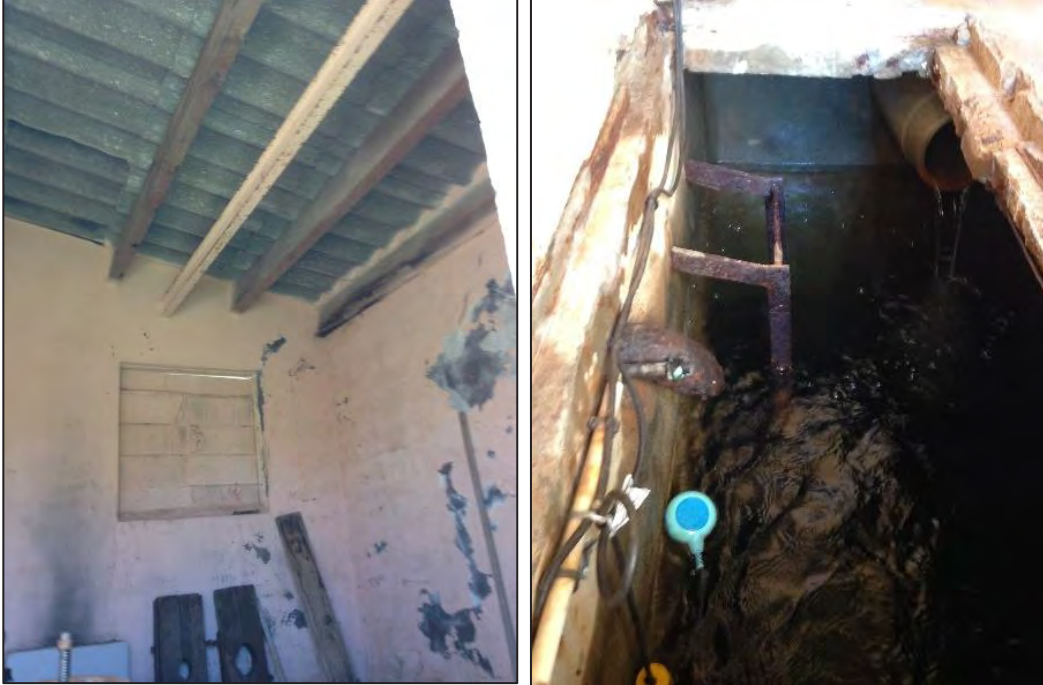
La bâche de reprise est trouée créant une perte des ressources, l'échelle d'accès est totalement détériorée. On note l'absence de trappe d'accès.

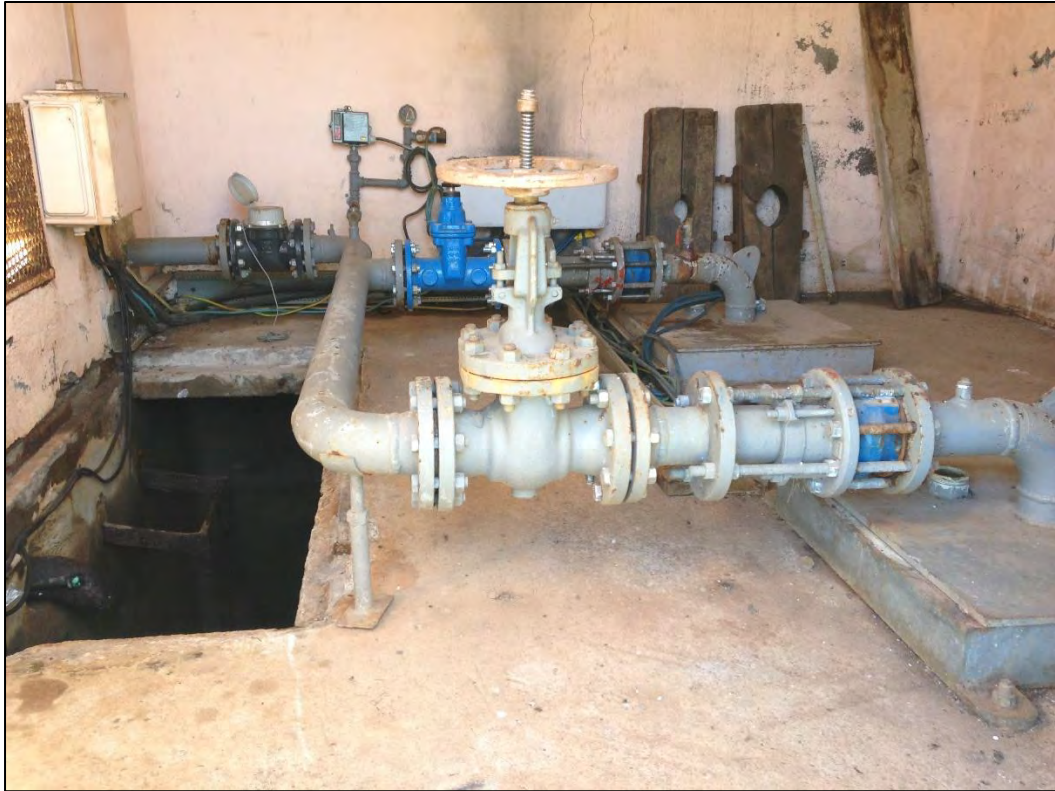
**Figure 32 : Equipements station pompage**

Le départ est d'équipé d'un compteur DN 80 de type WESAN WP. A l'extérieur de la station le départ comporte une soupape de décharge anti béliér.

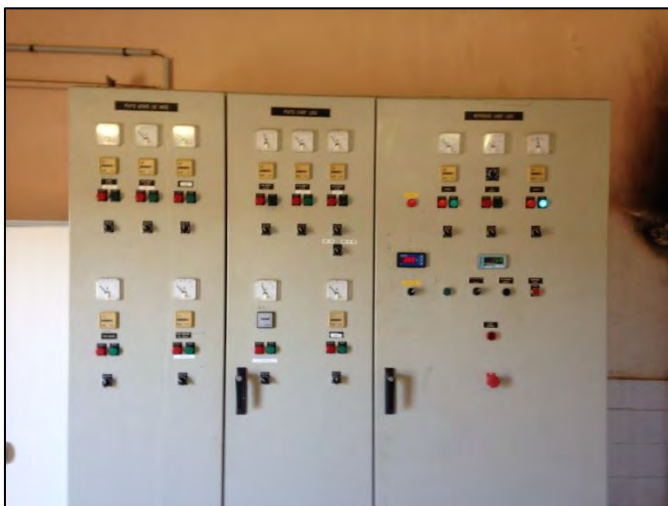
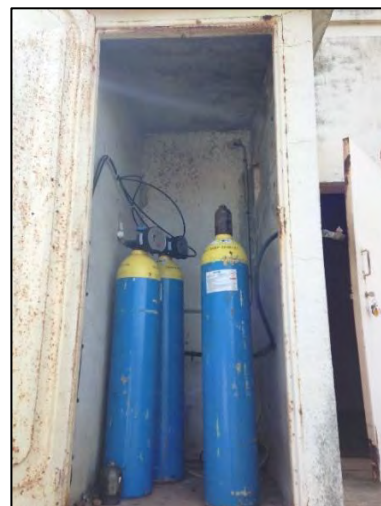
**Figure 33 :Armoires de commande et cabine de stockage de chloration**

Le local des armoires de commande comporte 3 armoires :

- 1 pour les puits et forages destinés à la station du CORMORAN
- 1 pour les puits et forages destinés à la station du CHEF LIEU
- 1 pour les deux pompes de la bêche de reprise du CHEF LIEU

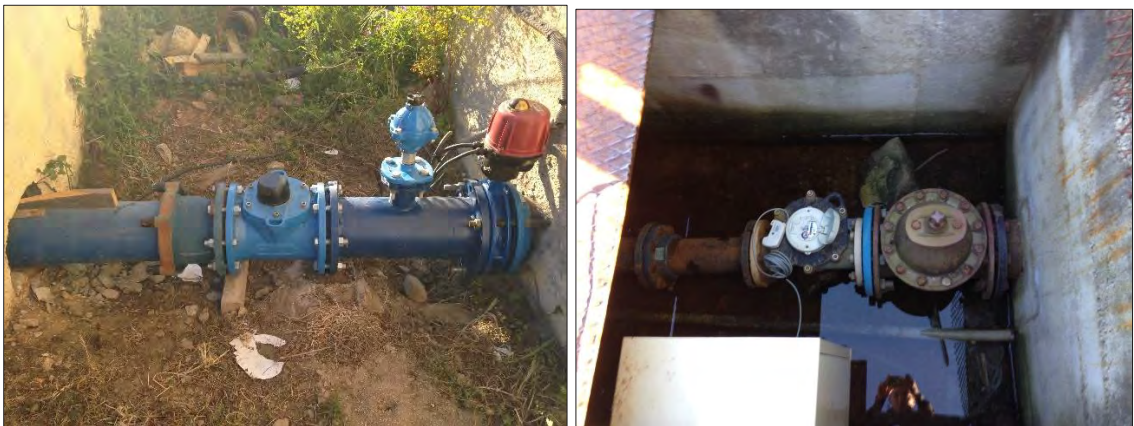
**Figure 34 :Arrivée forages et puits – Arrivée OEHC**

Il y a un seul départ, en DN 200 avec compteur.

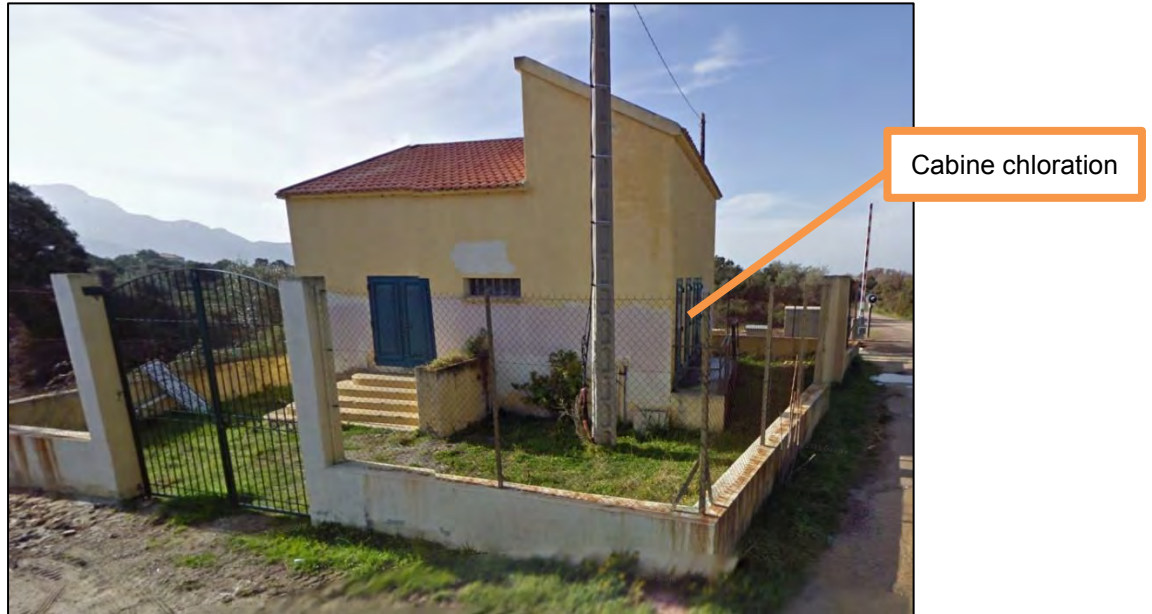
**Figure 35 : Vue générale station**

La station se trouve au de la RN 197. Elle dispose d'une clôture avec un portail d'accès.

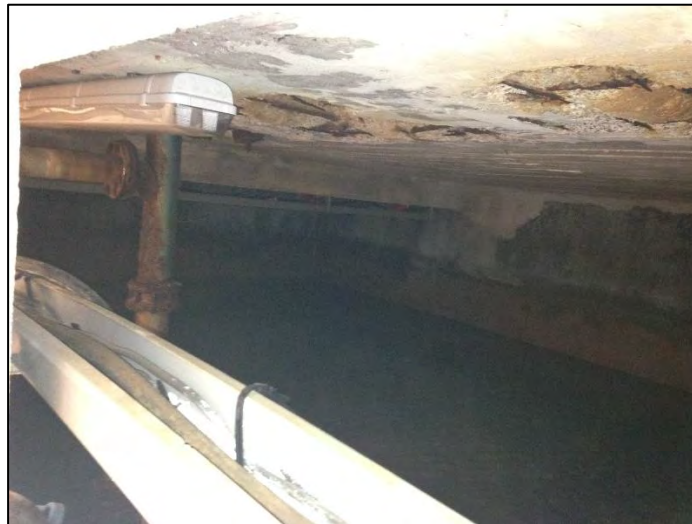
**Figure 36 :Bâche de reprise**

Seule la bêche de reprise est en mauvais état. La sous face du plancher haut est détérioré et laisse apparaitre les aciers de même pour les voiles.

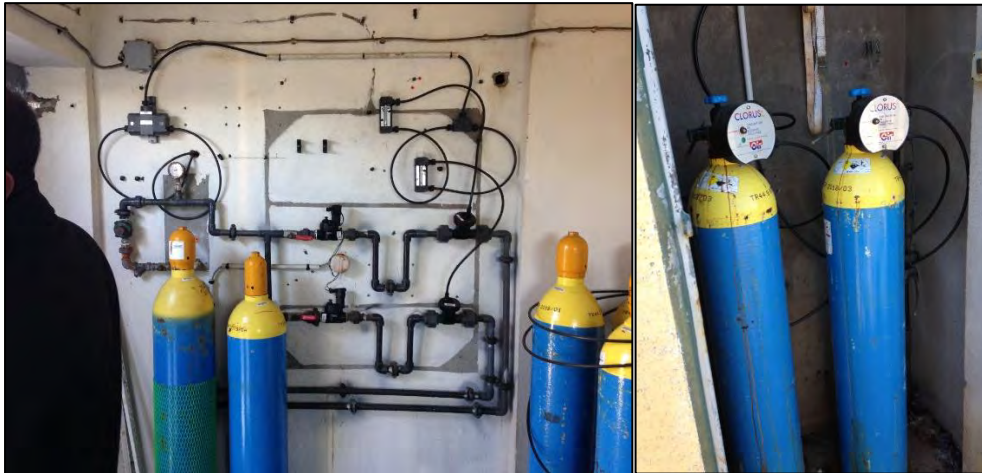
**Figure 39 :Local de chloration et cabine**

La station du CORMOAN est équipée d'un local de chloration automatisé d'une surface de 12m<sup>2</sup> et d'une cabine.

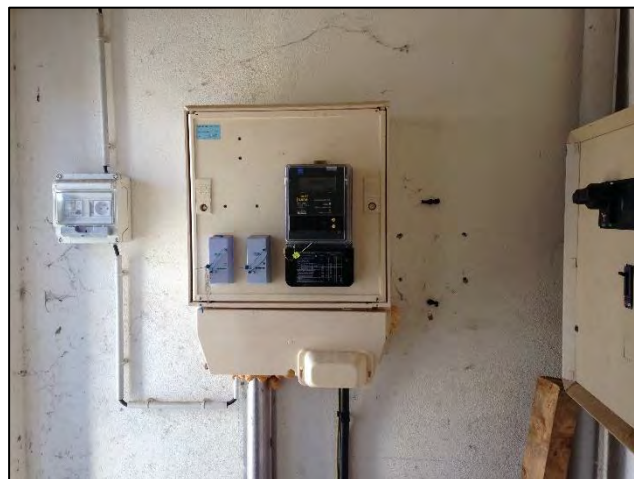
**Figure 40 :Compteur EDF**

L'armoire EDF se trouve dans le local technique de 3,5m<sup>2</sup> situé à côté du local de chloration. L'abonnement est un tarif jaune triphasé 3x230/400 V.

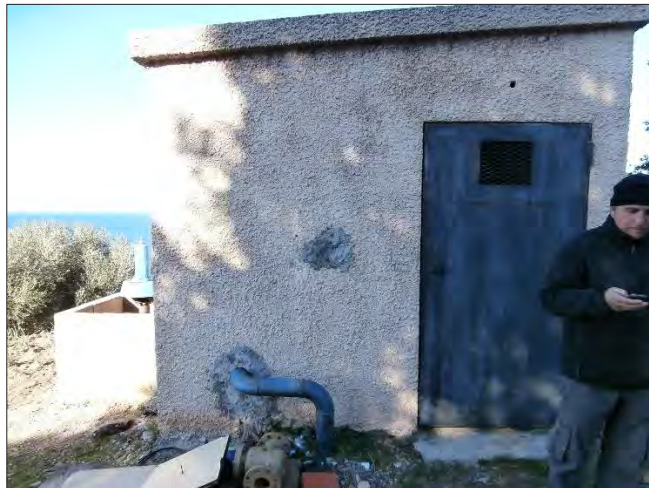
#### **Figure 41 : Vue générale station**

Elle ne dispose pas de clôture. Le local est équipé d'une porte qui ferme à clé.

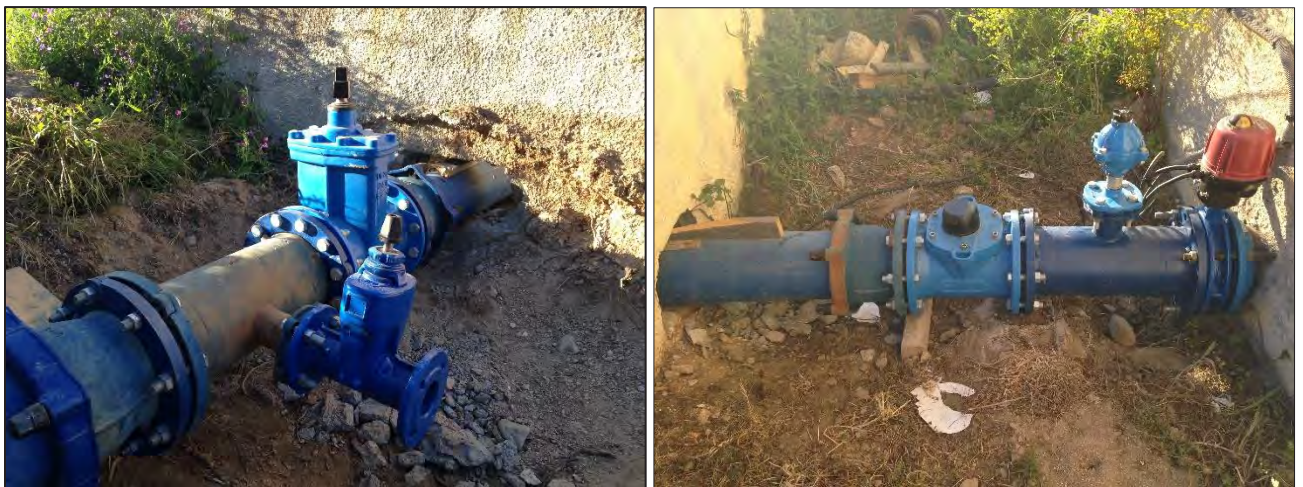
**Figure 43 : Arrivée forages et puits station CORMORAN**

Le réseau d'adduction des forages et puits vers la jonction sur le DN 200 F au Chef-lieu qui se dirige vers la station du CORMORAN est de : 352m

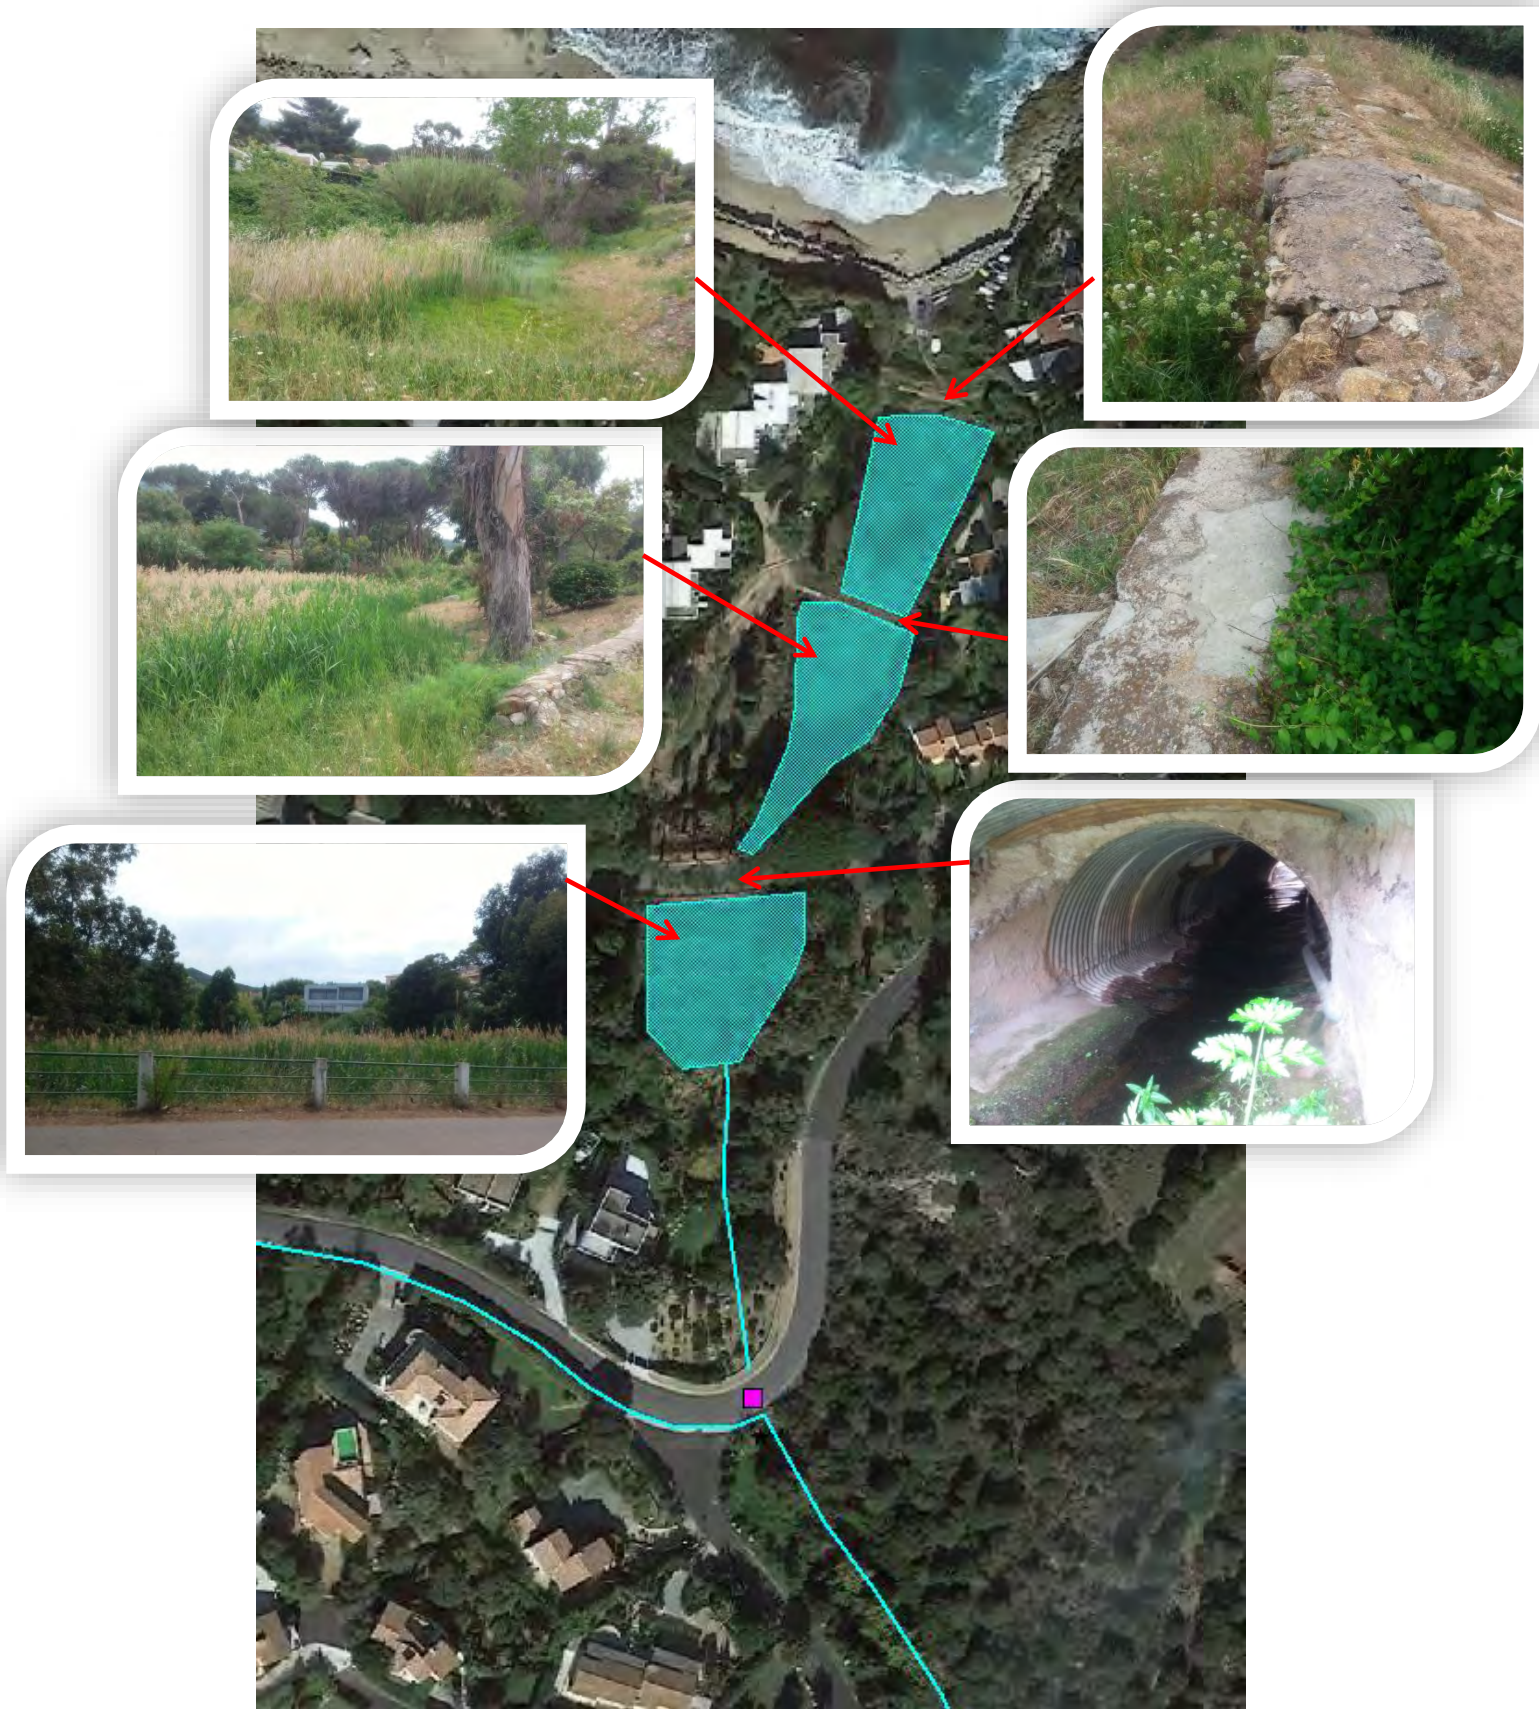
Les trois bassins n'ont jamais été curés, la majeure partie de leur surface est couverte de cannes, quelques grands arbres y ont également poussé.

La commune indique le souhait de réhabiliter ces bassins pour leur rendre leur efficacité d'origine.

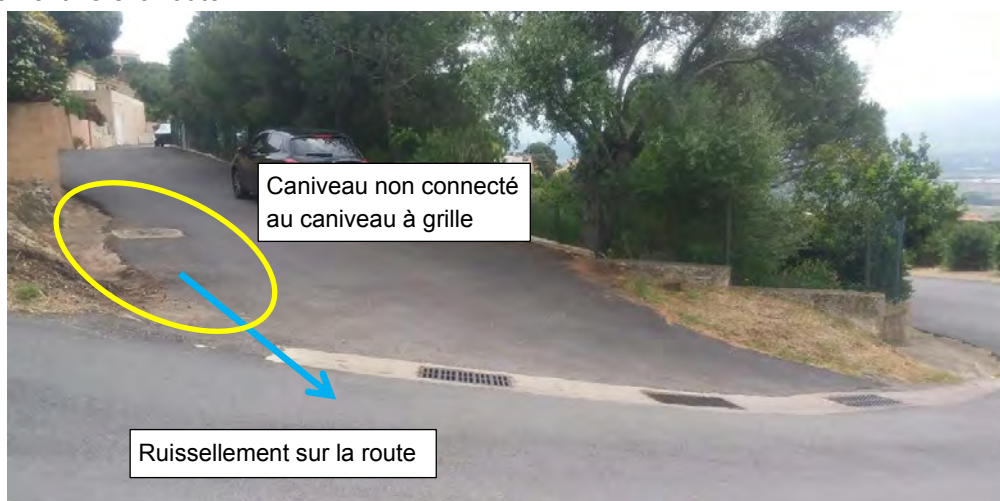
Le caniveau longeant l'impasse n'est pas connecté au caniveau à grille ce qui engendre un ruissellement vers la route.

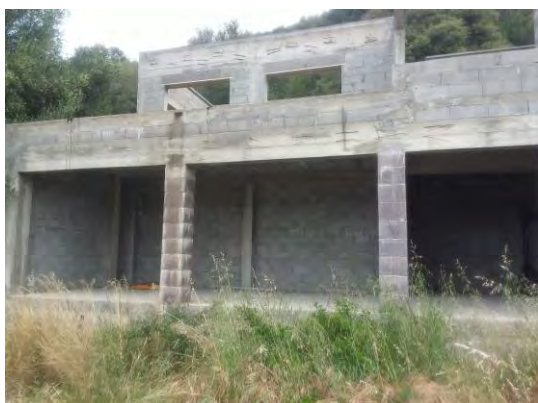
La construction de la maison sur la parcelle 887 a nécessité la suppression de plusieurs restanques. M Casta qui habite en aval signale que la suppression de ces restanques est directement impliquée dans la chute de ses murs de soutènement lors des fortes précipitations de Juin 2004.

Faute d'approbation de permis de construire cette maison est laissée à l'abandon depuis plusieurs années.

Maison parcelle 887

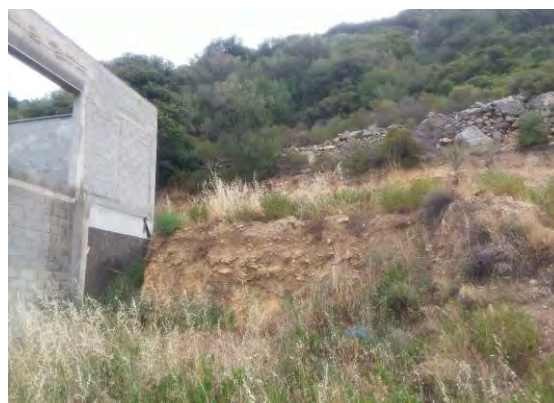
Terrassement parcelle 887

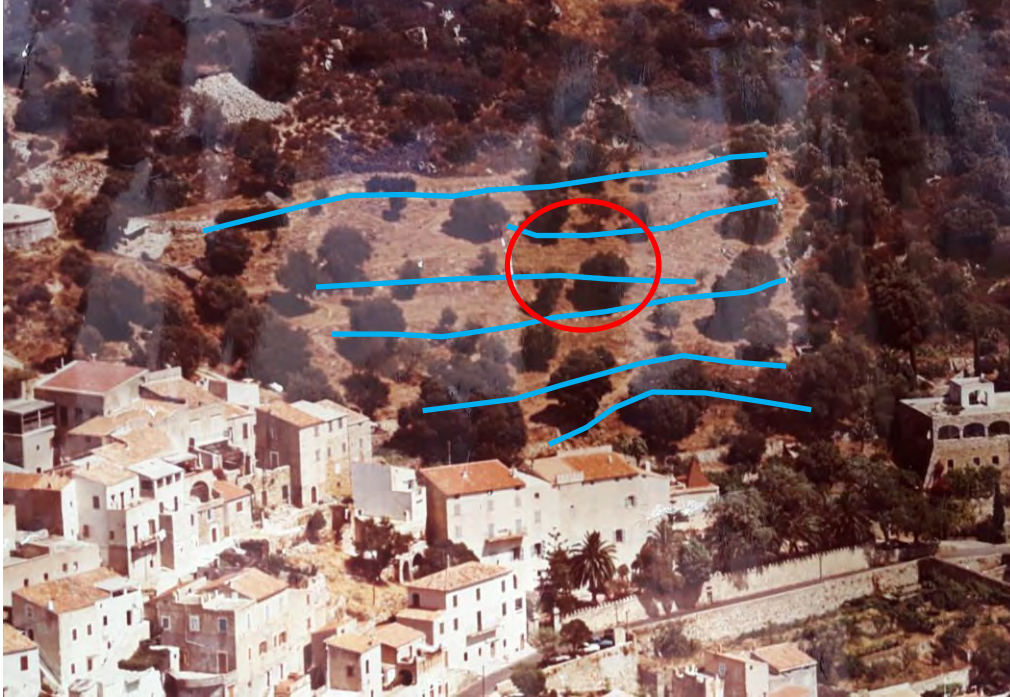
Ci-dessous est présentée une photo antérieure à la construction du bâtiment de la parcelle 887 sur laquelle les restanques ont été surlignées en bleu et la localisation approximative des terrassements réalisés cerclés en rouge.

Selon ces données il apparait probable que la construction du bâti ait nécessité la suppression de trois restanques.

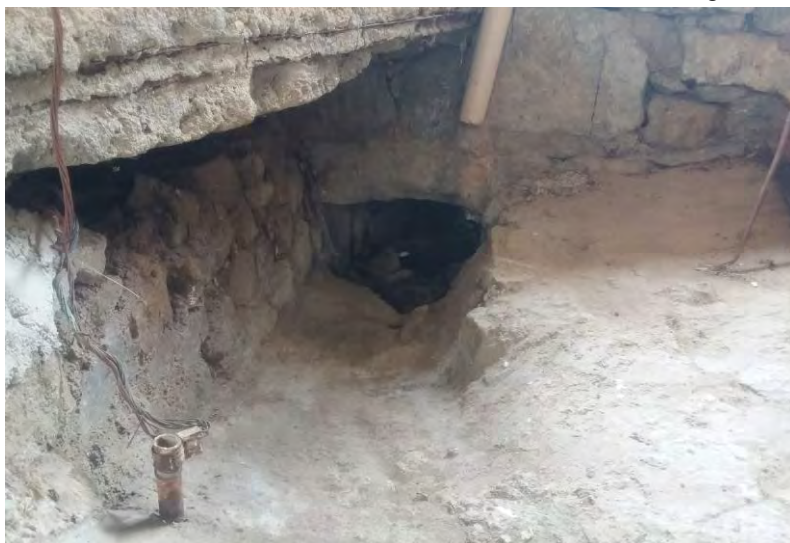
L'ouvrage hydraulique de type voûte passant sous l'habitation a été modifié comblé suite à la création de la route. L'ouverture subsistant actuellement est insuffisante lors de fortes précipitations. En juin 2004 l'eau est montée d'au moins 1 mètre dans la ruelle en amont de l'ouvrage.

Tête amont de l'ouvrage hydraulique

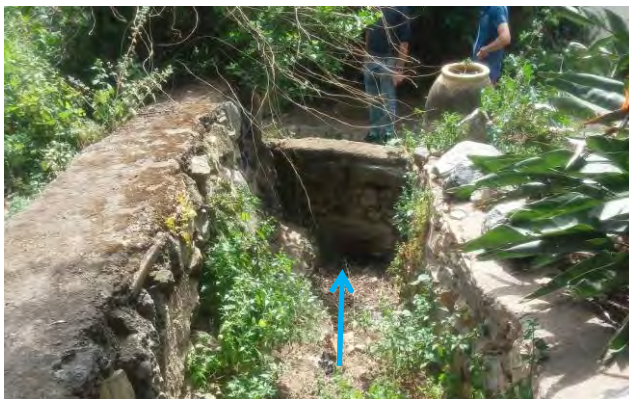
L'ouvrage hydraulique situé sur la parcelle 262 est en partie obstrué par du dépôt végétal ce qui limite fortement sa section. Par ailleurs sur la parcelle 628 aucun ouvrage n'assure le raccordement avec le collecteur pluvial en aval. Lors de fortes pluies l'eau chute en cascade depuis la parcelle 262 vers la parcelle 628 avant d'être reprise par l'avaloir pluvial situé le long de l'avenue des Lauriers.

OH obstrué

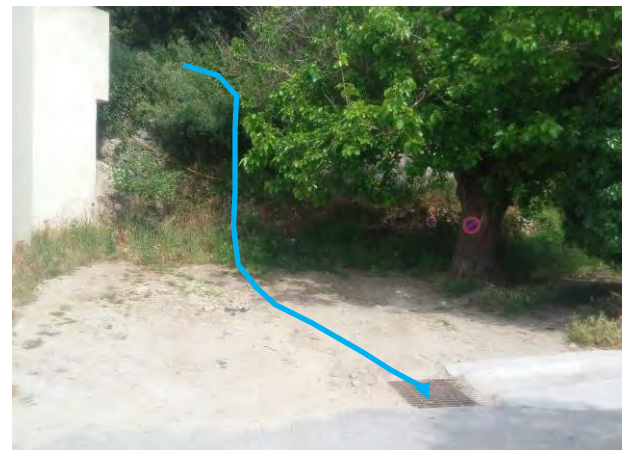
Chute d'eau et avaloir

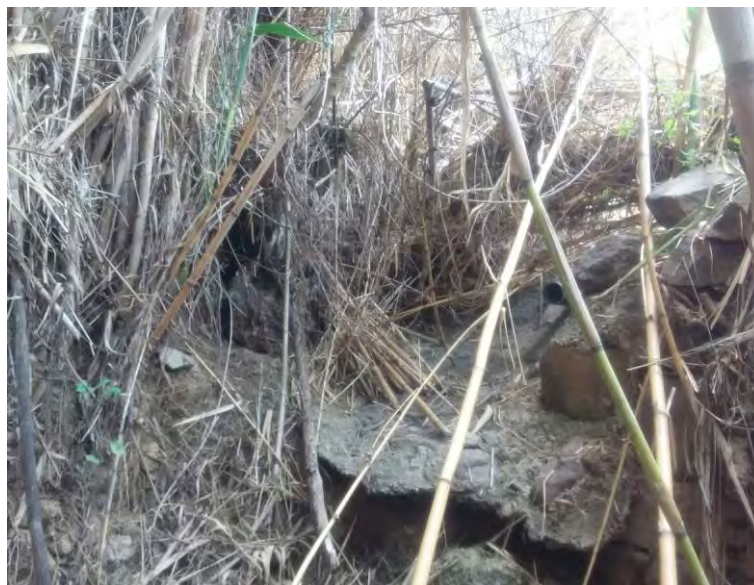
L'exutoire de l'ouvrage hydraulique traversant la RT30 a subi une importante érosion, il est par ailleurs envahi par les cannes ce qui limite l'accès pour l'entretien et présente un obstacle au libre écoulement de l'eau. L'érosion a créé un affouillement sous le radier en béton, les murs de berges en enrochement sont également partiellement détruits.

Cannes et affouillement sous radier béton

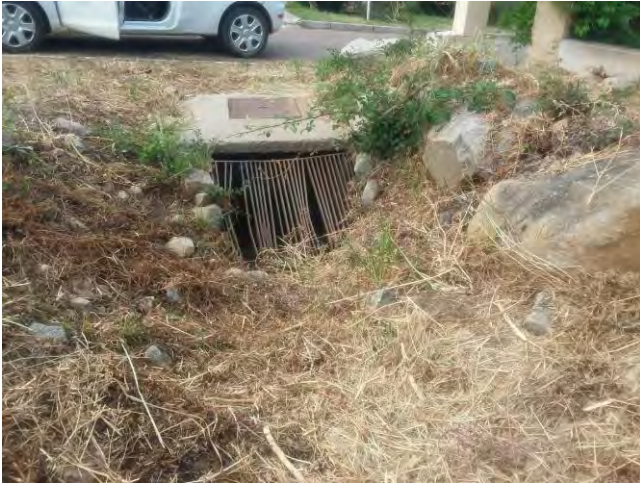
Avant de se jeter dans le réseau urbain, les eaux du talweg de Nunziata subissent un dégrillage. La grille actuellement en place est sensible à l'obstruction par le transport végétal ce qui provoque d'important débordement vers la route et les propriétés en aval.

Obstruction fréquente de la grille

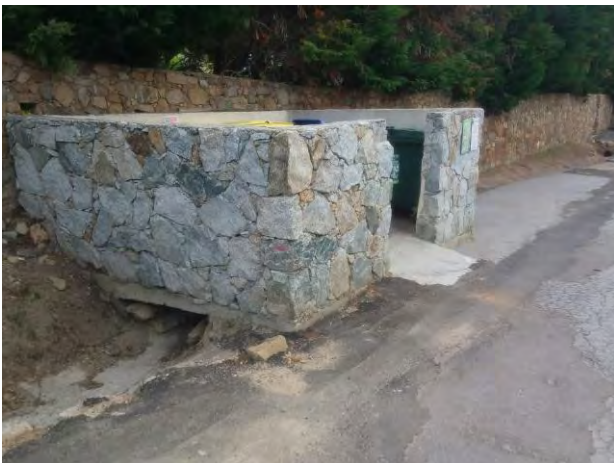
Le collecteur Ø200 choisi pour le franchissement du local poubelle provoque des débordements. L'eau déborde du caniveau en amont du local et ruisselle sur la route.

Amont local poubelle

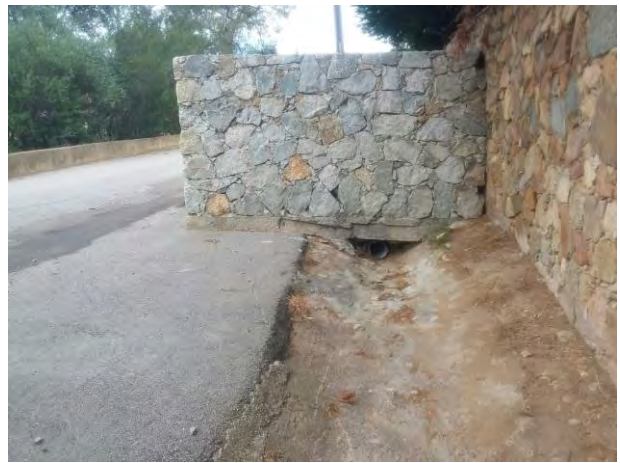
Aval local poubelle

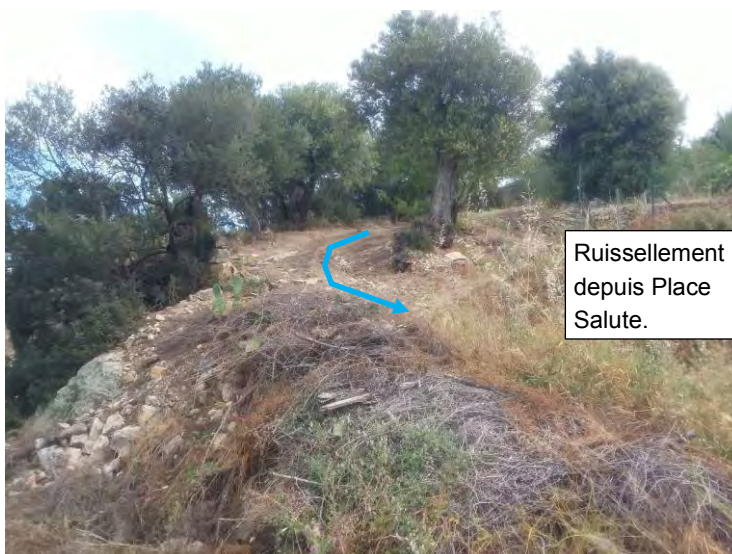
Une partie des eaux de ruissellement du village sont rejetées dans les champs en aval de la place Salute. La topographie du terrain actuel renvoie ces eaux vers les habitations di lieu-dit Arnajo.

Ruissellement depuis Place Salute.

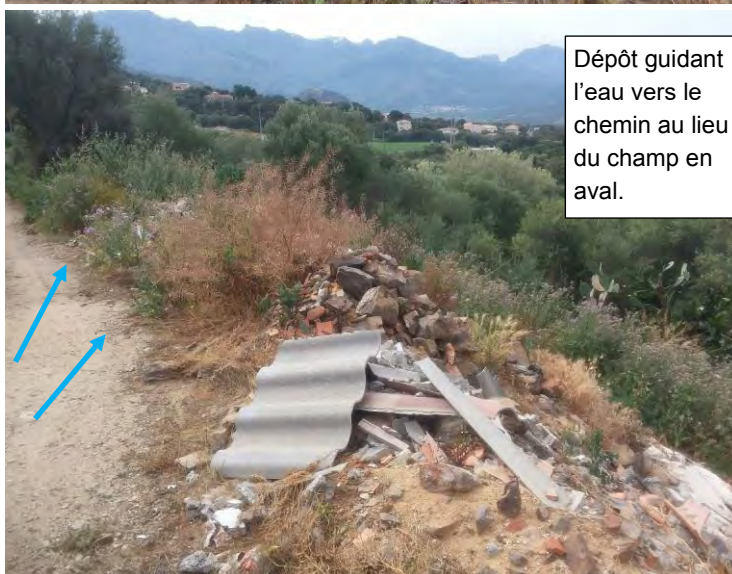
Dépôt guidant l'eau vers le chemin au lieu du champ en aval.

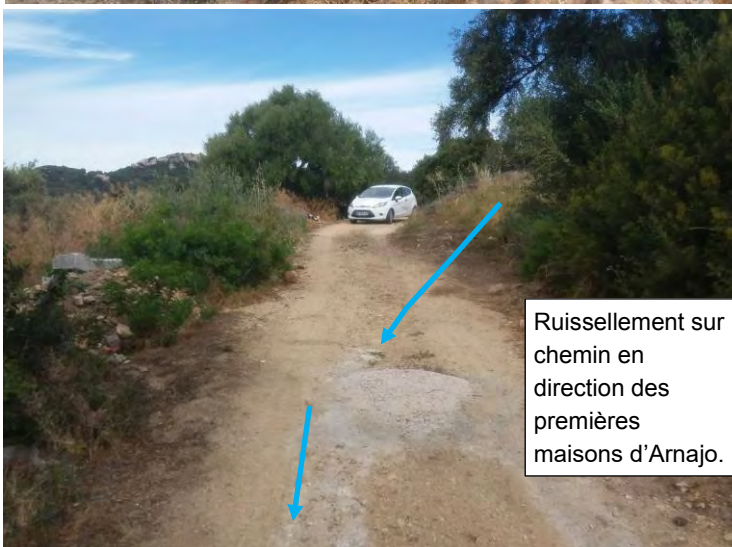
Ruissellement sur chemin en direction des premières maisons d'Arnajo.

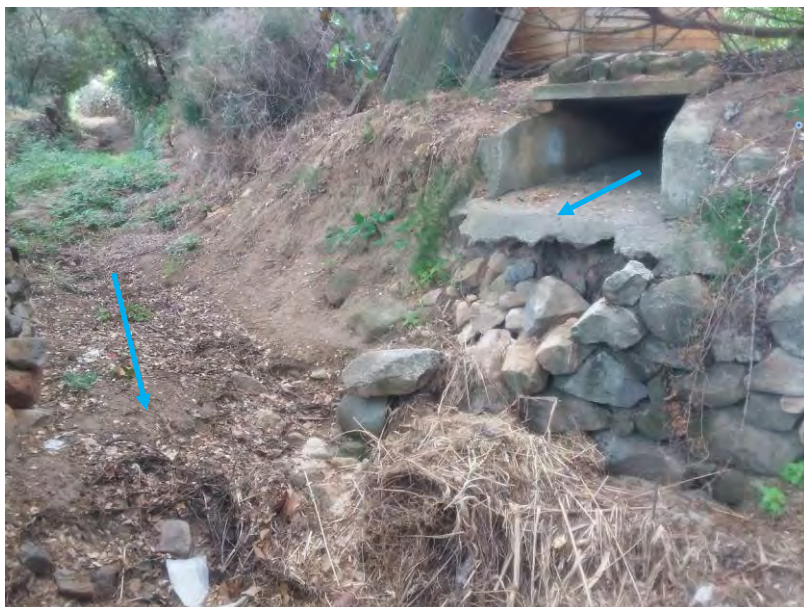
L'ancien sentier permettant de monter au village récupère actuellement la majeure partie des eaux du vieux centre. Cela engendre une érosion importante du sentier, une partie de mur en pierres sèches s'effondre, des pierres et des végétaux sont charriés sur le sentier, le rendant inutilisable.

→ Ruissellement en provenance du vieux village

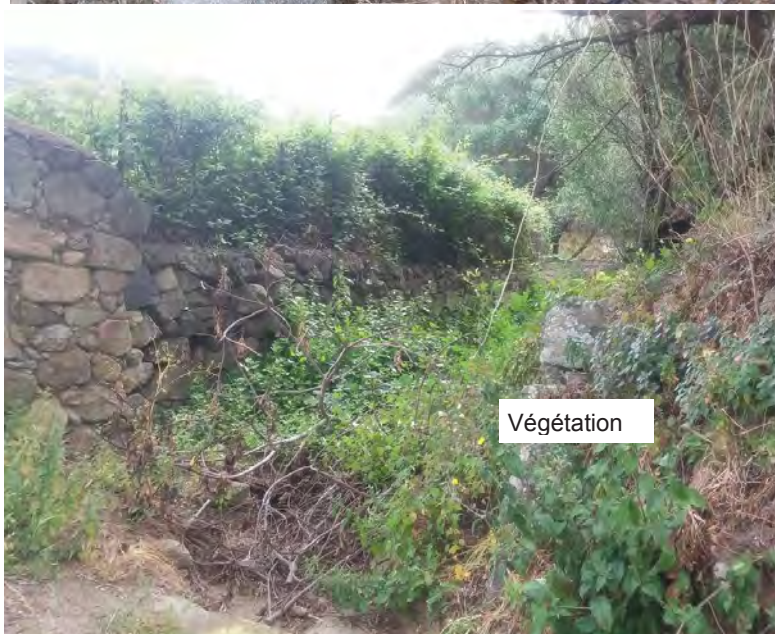
Végétation

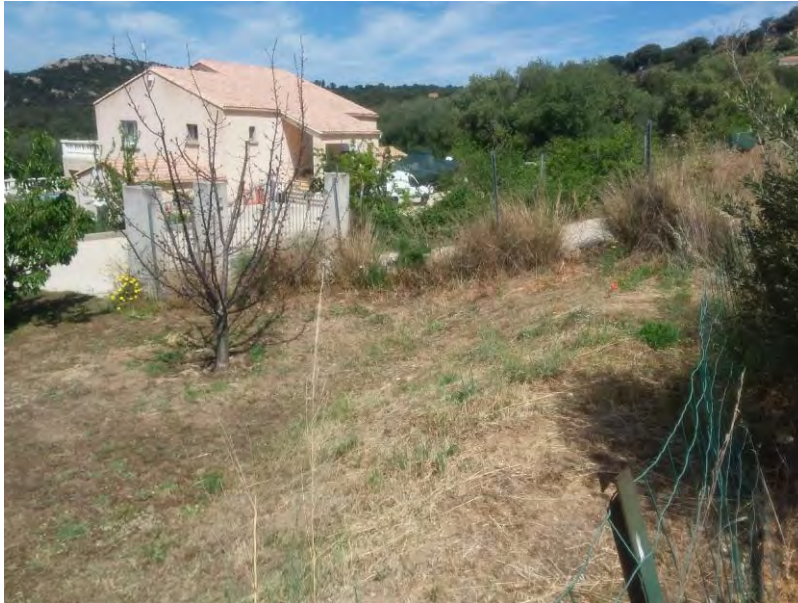
La rue nouvellement refaite passant au-dessus du stade est traversée par un Ø600. L'exutoire de cet ouvrage hydraulique est obstrué au niveau de la propriété en aval directe de la route.

Exutoire du Ø600 enterré

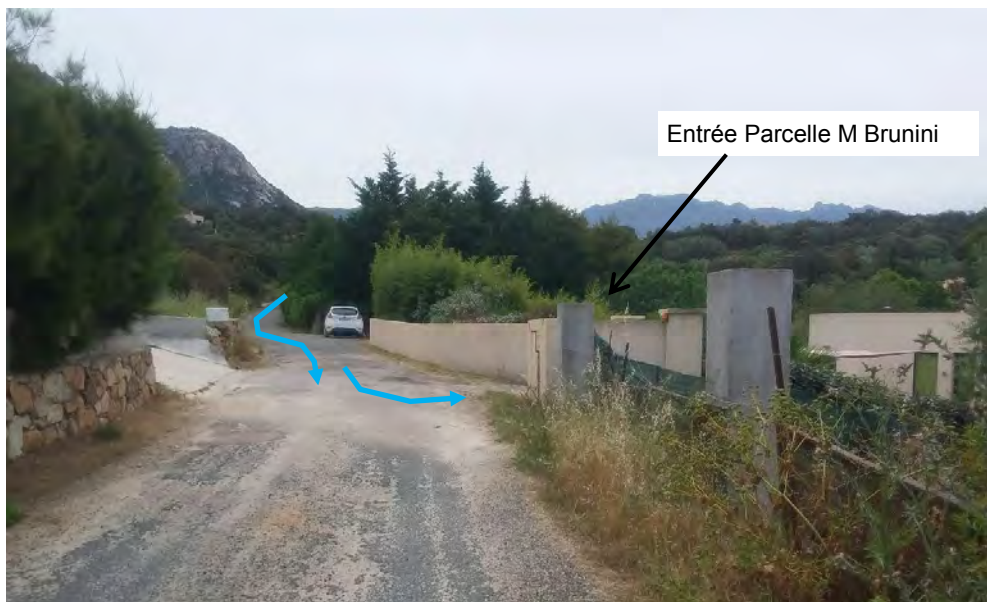
Le terrain de M Brunini situé en contrebas de la route reçoit régulièrement des eaux de ruissellement. En effet la route, qui n'est équipée d'aucun système d'assainissement pluvial, récupère les eaux de ruissellement des terrains amont. L'entrée de la parcelle de M Brunini se situe sur un replat et en contrebas la rendant sensible à l'intrusion des eaux.

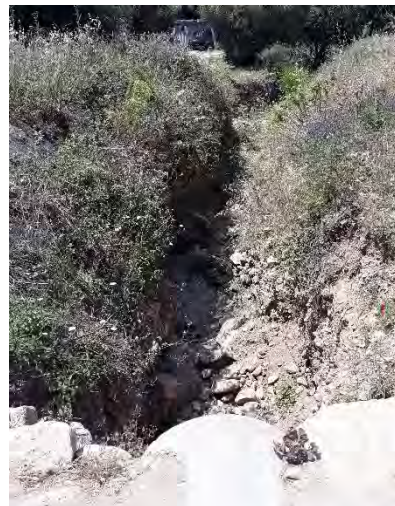
Lors de fortes précipitations d'importants phénomènes d'érosion ont lieu au droit des  $\Phi 600$ . La parcelle 108 a par ailleurs été récemment inondée par le débordement du talweg. Selon les services techniques de Lumio l'ouvrage sous la RT30 ne semble pas poser problème.

Depuis les inondations de la parcelle 108, les propriétaires ont rehaussé un muret existant en rive droite pour protéger leur terrain des ruissellements induit par le débordement du caniveau.

Au vu de l'érosion présente en aval du  $\Phi 600$  (chemin carrossable) il apparaît que l'ouvrage est sous dimensionné et les berges nécessiteraient une protection.

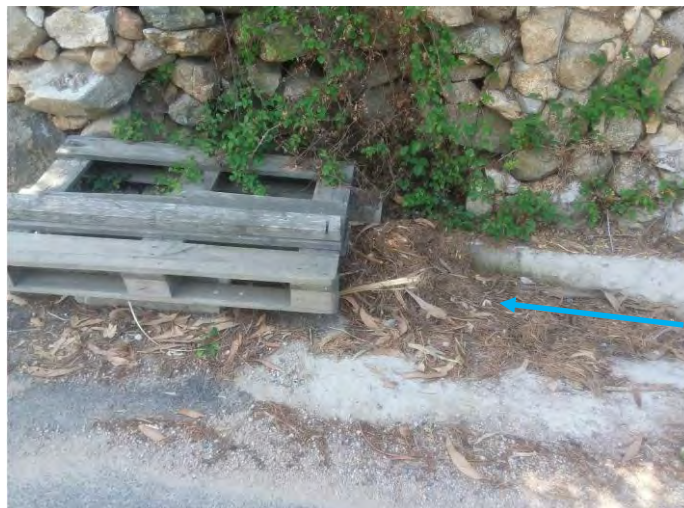
L'entrée de la cunette dans le collecteur souterrain est bouchée par de la végétation charriée par le ruissellement. Une palette est par ailleurs posée sur l'entrée en terre du réseau pour assurer la sécurité des personnes.

Dépôt empêchant la connexion avec le réseau enterré
