## *Campà Inseme*

## **ANNEXES SANITAIRES**

# L'EAU POTABLE ET LE TRAITEMENT DES EAUX USEES

# Schéma directeur des eaux pluviales de la commune de Lumio

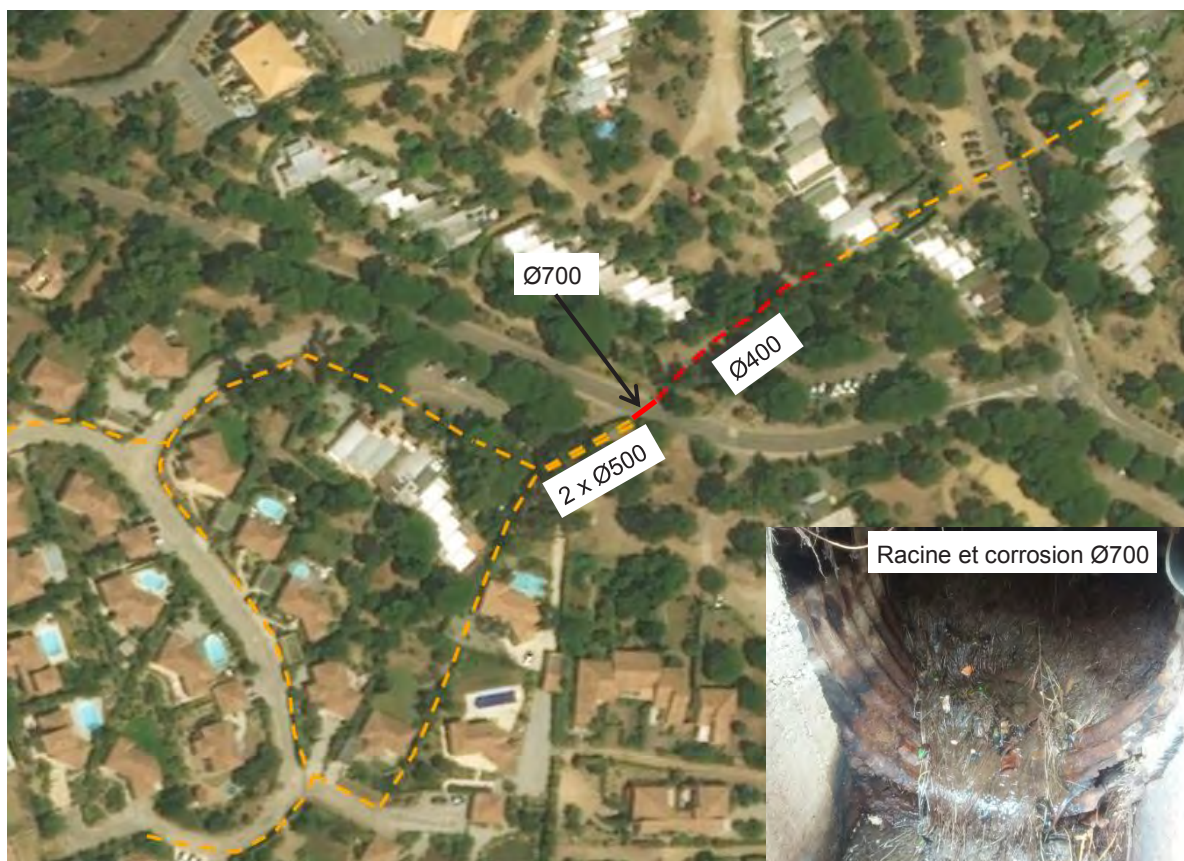
L'ouvrage hydraulique de traversée Ø700 en métal sous l'avenue des coteaux est fortement corrodé, d'importantes intrusions racinaires limitent la capacité hydraulique de l'ouvrage. Qui plus est cet OH débouche dans un collecteur métallique Ø400 du même état. Cette réduction de diamètre engendre des débordements fréquents au niveau du regard marquant la jonction entre le Ø700 et le Ø400.

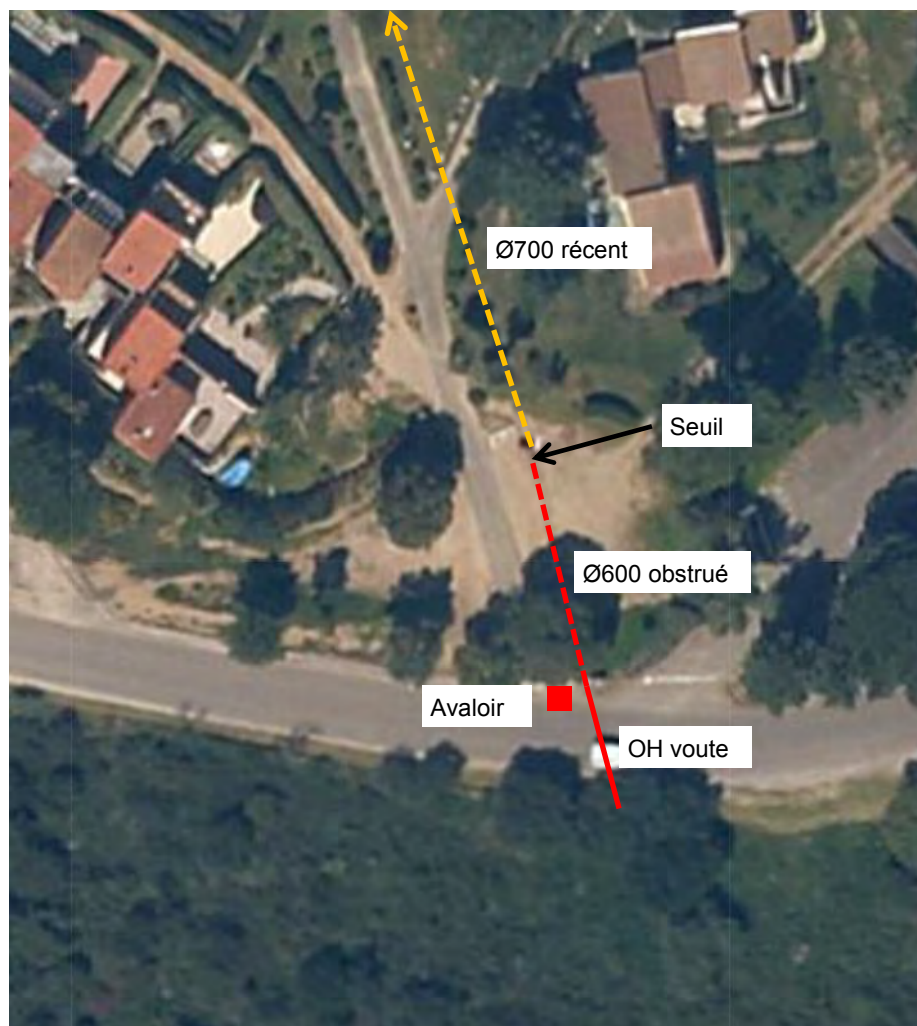
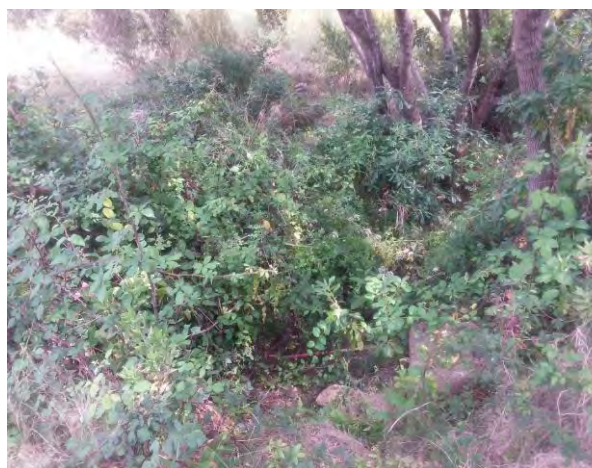
Amont OH sous avenue des Oliviers

Plusieurs défauts ont pu être constatés lors des visites de terrain :

- l'ouvrage hydraulique de traversée (type voûte) sous l'avenue est envahi par la végétation ce qui constitue un obstacle au libre écoulement de l'eau,
- l'avaloir positionné sur l'avenue est obstrué,
- l'ouvrage hydraulique sous l'avenue a une section proche de 0.7 m<sup>2</sup> et se rejette dans une collecteur Ø600 (puis Ø700 en aval) soit à peine 0.3 m<sup>2</sup>,
- un seuil qui fut utilisé pour créer une retenue d'eau dans le réseau EP retient les sédiments, cela obstrue le Ø600 sur au moins 50 % de sa section.

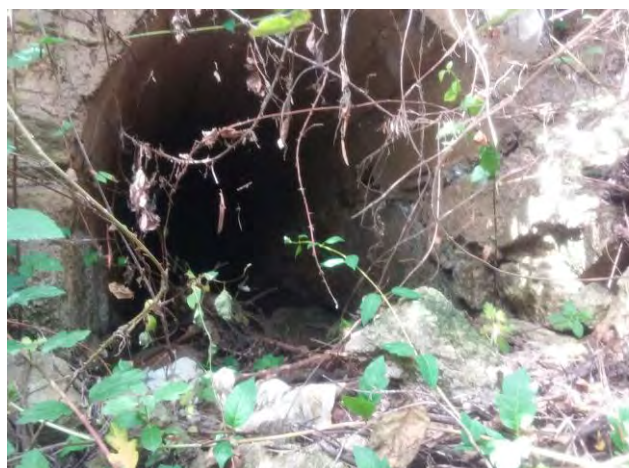
OH sous avenue des Oliviers

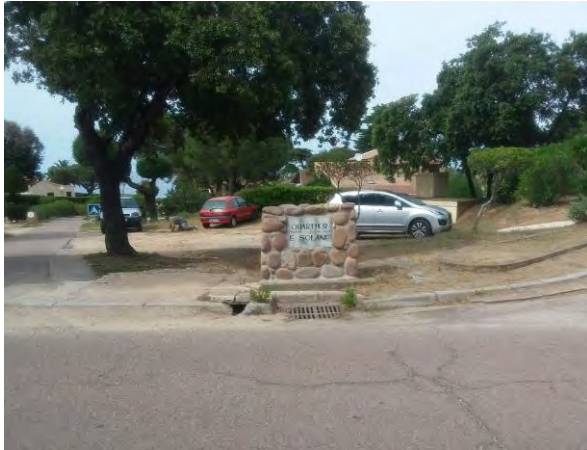
Avaloir avenue des Oliviers

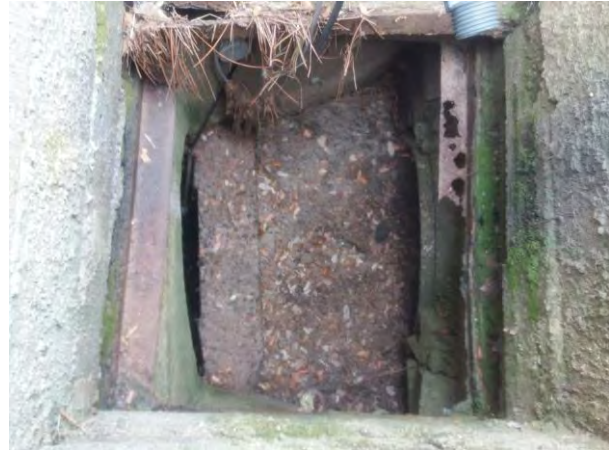
Seuil et obstruction Ø600

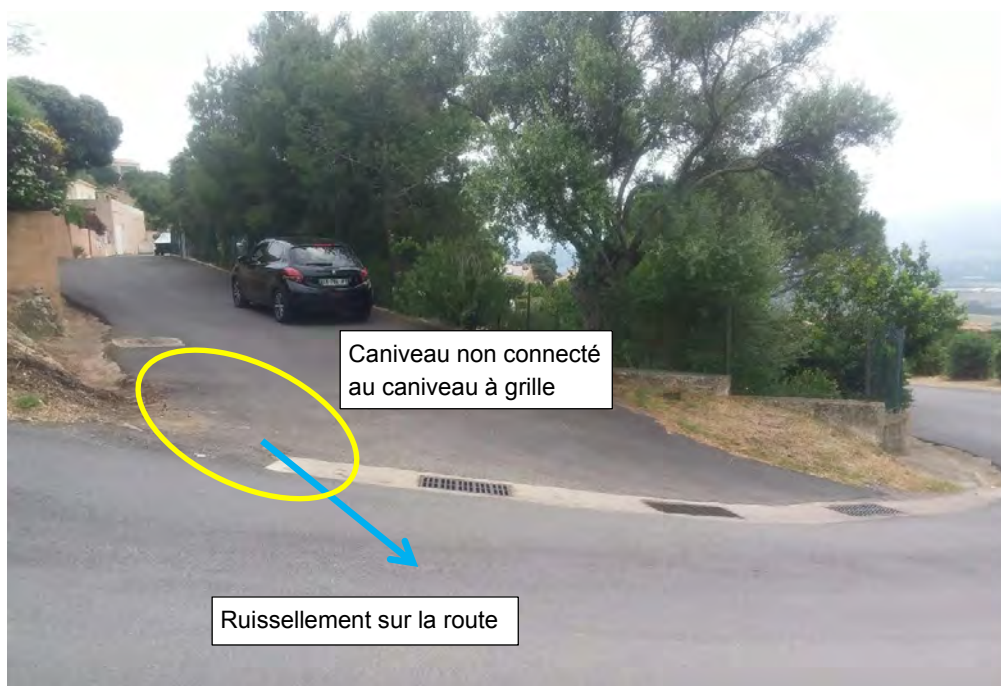
Le caniveau longeant l'impasse n'est pas connecté au caniveau à grille ce qui engendre un ruissellement vers la route.

Il est proposé de connecter le caniveau longeant l'impasse au collecteur du caniveau à grille par un collecteur circulaire Ø300. La longueur de conduite à mettre en place est de l'ordre de 2m.

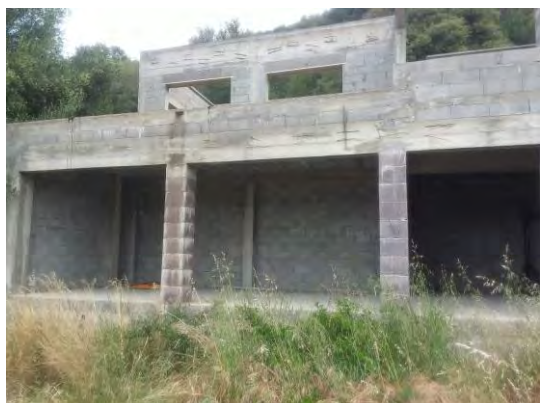
La construction de la maison sur la parcelle 887 a nécessité la suppression de plusieurs restanques. M Casta qui habite en aval signale que la suppression de ces restanques est directement impliquée dans la chute de ses murs de soutènement lors des fortes précipitations de Juin 2004.

Maison parcelle 887

Afin de favoriser l'infiltration et le ralentissement des ruissellements il est préconisé de restaurer les trois restanques touchées par les terrassements et de végétaliser les talus et replats.

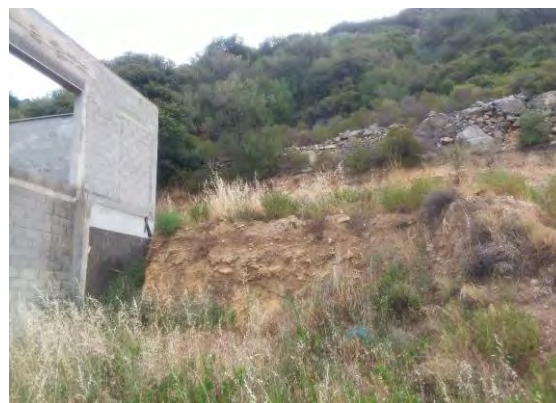
Terrassement parcelle 887

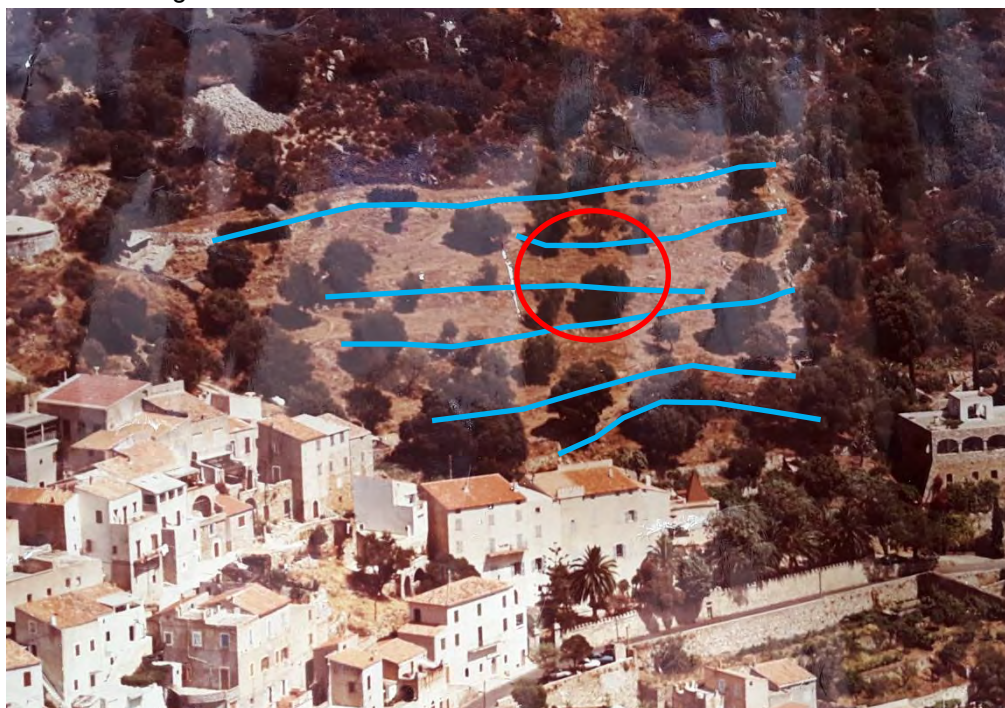
Ci-dessous est présentée une photo antérieure à la construction du bâtiment de la parcelle 887 sur laquelle les restanques ont été surlignées en bleu et la localisation approximative des terrassements réalisés cerclés en rouge.

Selon ces données il apparait probable que la construction du bâti ait nécessité la suppression de trois restanques.

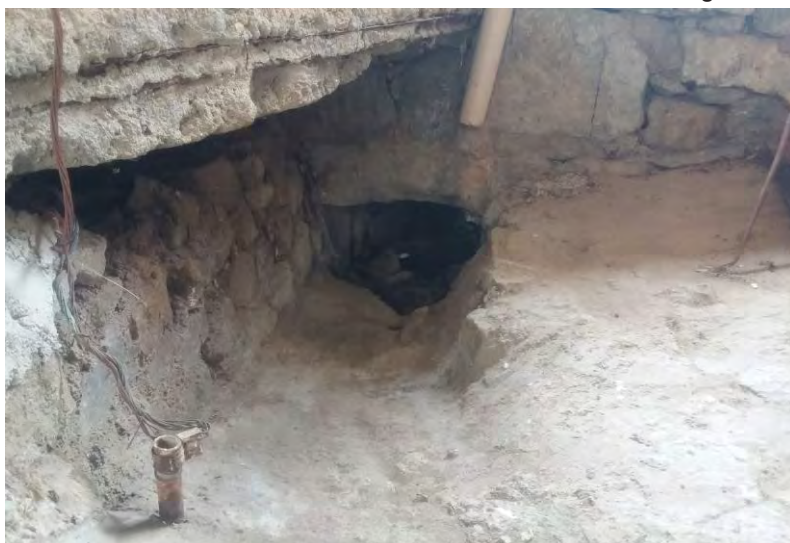
L'ouvrage hydraulique de type voûte passant sous l'habitation a été modifié comblé suite à la création de la route. L'ouverture subsistant actuellement est insuffisante lors de fortes précipitations. En juin 2004 l'eau est montée d'au moins 1 mètre dans la ruelle en amont de l'ouvrage.

Tête amont de l'ouvrage hydraulique

Afin d'améliorer les conditions d'écoulement il est proposé d'élargir et approfondir l'ouvrage hydraulique actuel sur toute la traversée de la route. Pour cela l'ancien ouvrage en pierre devra être découpé, une chute d'eau pourra être créée en amont du nouvel ouvrage qui sera approfondi vis-à-vis de l'existant. Compte tenu de l'espace de travail très réduit sous la maison, il sera probablement nécessaire d'ouvrir la route pour mener à bien les travaux.

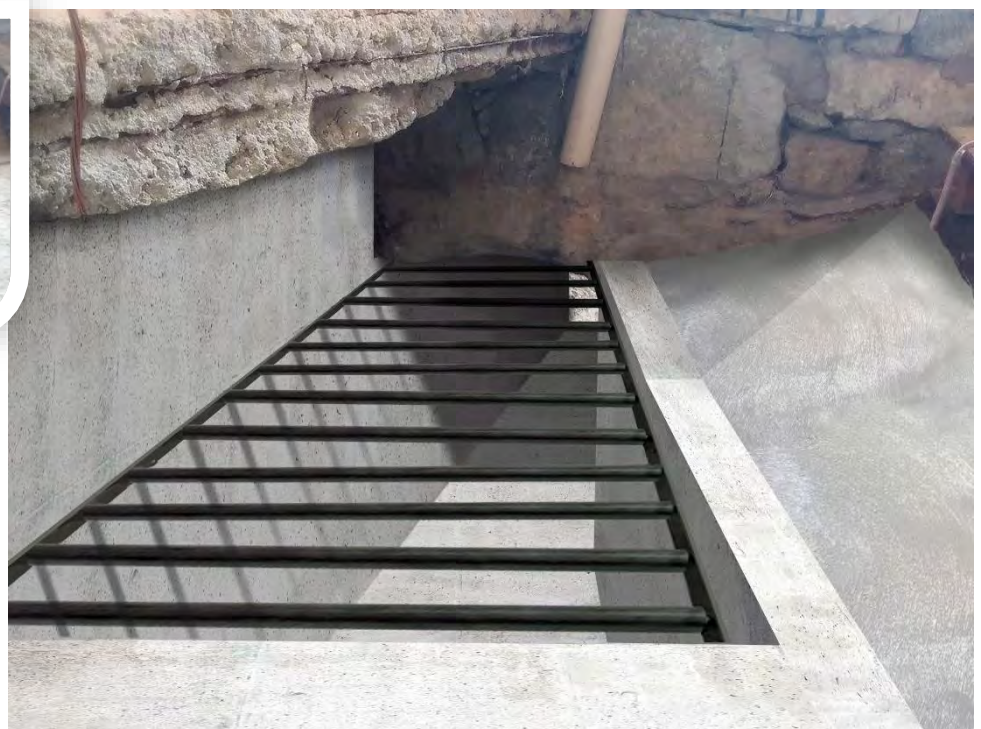
Etat projet

Pour des raisons de sécurité un barreaudage devra être mis en place au-dessus de l'entonnement de l'ouvrage. Le montage photo suivant permet une meilleure visualisation de la configuration après travaux.

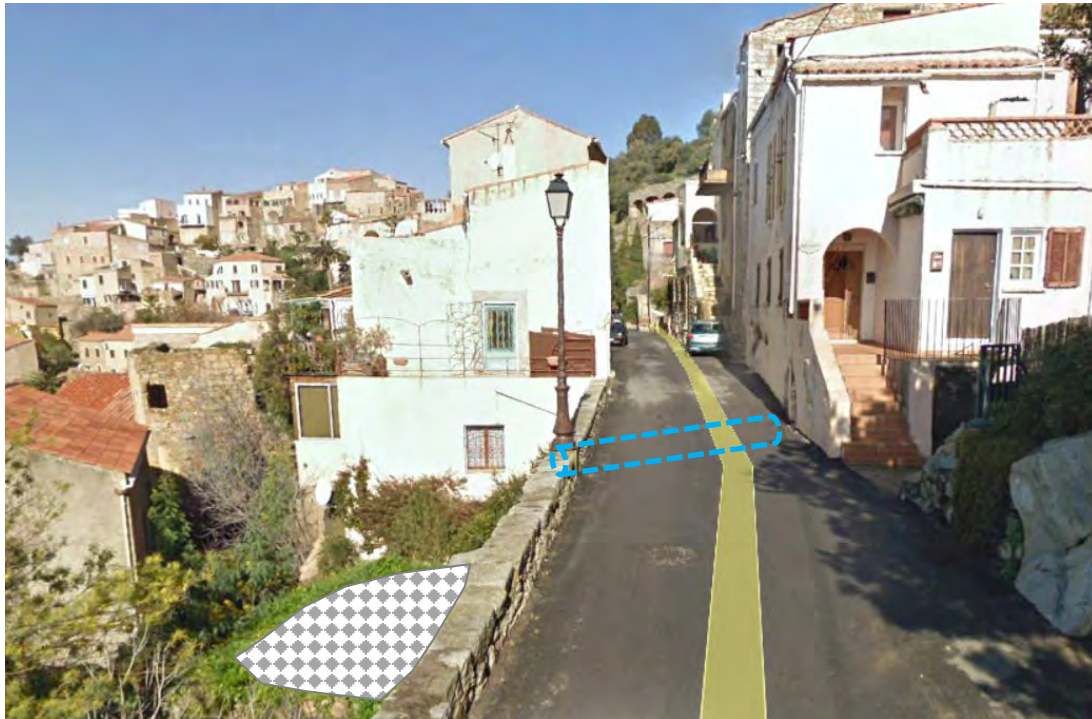
Enrochement

L'exutoire de l'ouvrage hydraulique devra être enroché pour éviter l'érosion des terrains en aval et dissiper l'énergie de l'eau.

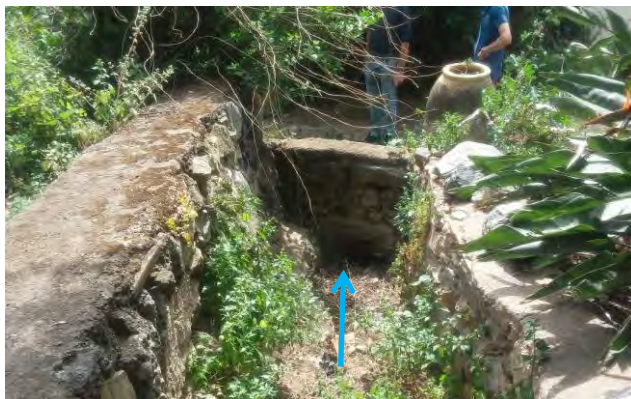
L'ouvrage hydraulique situé sur la parcelle 262 est en partie obstrué par du dépôt végétal ce qui limite fortement sa section. Par ailleurs sur la parcelle 628 aucun ouvrage n'assure le raccordement avec le collecteur pluvial en aval. Lors de fortes pluies l'eau chute en cascade depuis la parcelle 262 vers la parcelle 628 avant d'être reprise par l'avaloir pluvial situé le long de l'avenue des Lauriers.

OH obstrué

Dans un premier temps il serait nécessaire de créer une descente d'eau pour accompagner les eaux du fossé traversant la parcelle 262 vers l'avenue des Lauriers. La descente d'eau pourra être connectée à un collecteur enterré rejoignant le réseau EP en aval via un avaloir. Ci-dessous figure un photo montage de la solution envisagée.

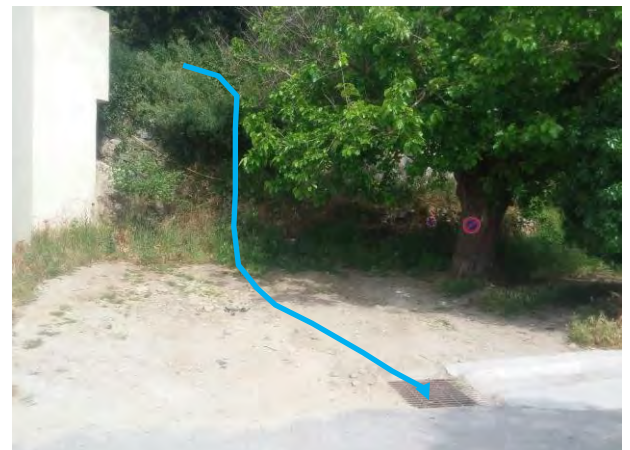
Chute d'eau et avaloir

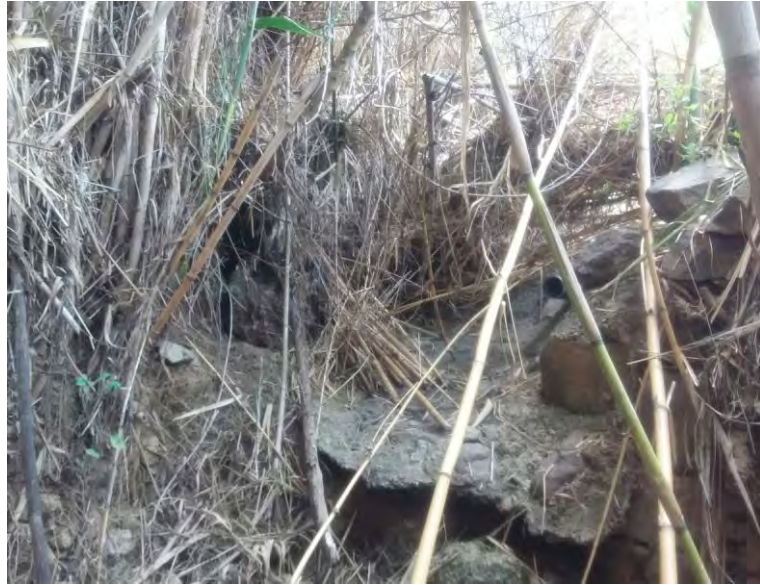
L'exutoire de l'ouvrage hydraulique traversant la RT30 a subi une importante érosion, il est par ailleurs envahi par les cannes ce qui limite l'accès pour l'entretien et présente un obstacle au libre écoulement de l'eau. L'érosion a créé un affouillement sous le radier en béton, les murs de berges en enrochement sont également partiellement détruits.

Cannes et affouillement sous radier béton

Pour stopper l'érosion des berges à l'exutoire de l'ouvrage, il est proposé de protéger les berges et le pied de talus par de l'enrochement liaisonné permettant de guider le flux tout en réduisant son énergie.

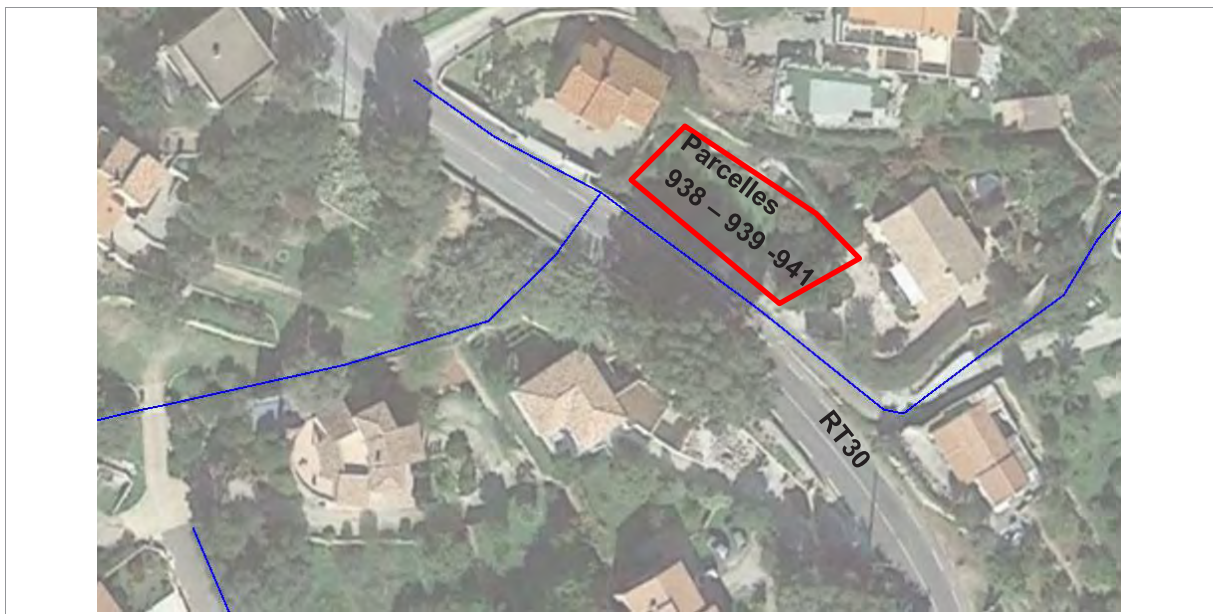
Remarque : l'ouvrage hydraulique de traversé de la RT30 est sous dimensionné tout comme l'ensemble des ouvrages hydrauliques des propriétés privées situées en aval. L'OH de la RT 30 fait ainsi office d'ouvrage écrêteur en cas de forte pluie en inondant les parcelles 938, 939 et 941.

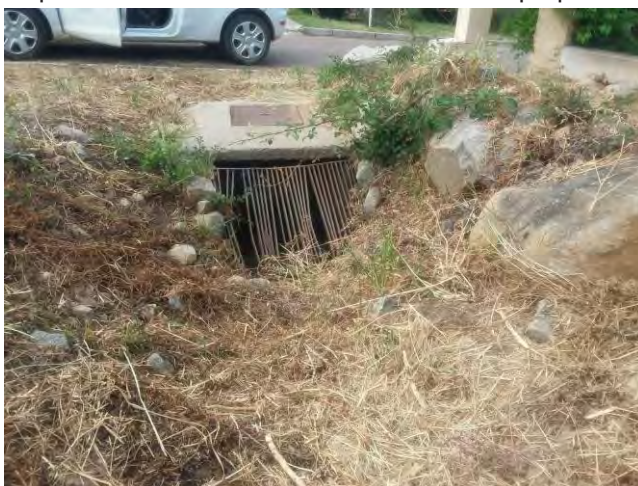
Avant de se jeter dans le réseau urbain, les eaux du talweg de Nunziata subissent un dégrillage. La grille actuellement en place est sensible à l'obstruction par le transport végétal ce qui provoque d'important débordement vers la route et les propriétés en aval.

Obstruction fréquente de la grille

Compte tenu du caractère naturel du bassin versant de la Nunziata, des apports importants de débris végétal sont attendus en cas de crue, aussi il est important de conserver un dégrillage au droit de l'entrée en terre du cours d'eau. Toutefois la sensibilité à l'obstruction de la grille peut être réduite par la mise en place d'un barreaudage plus permissif.

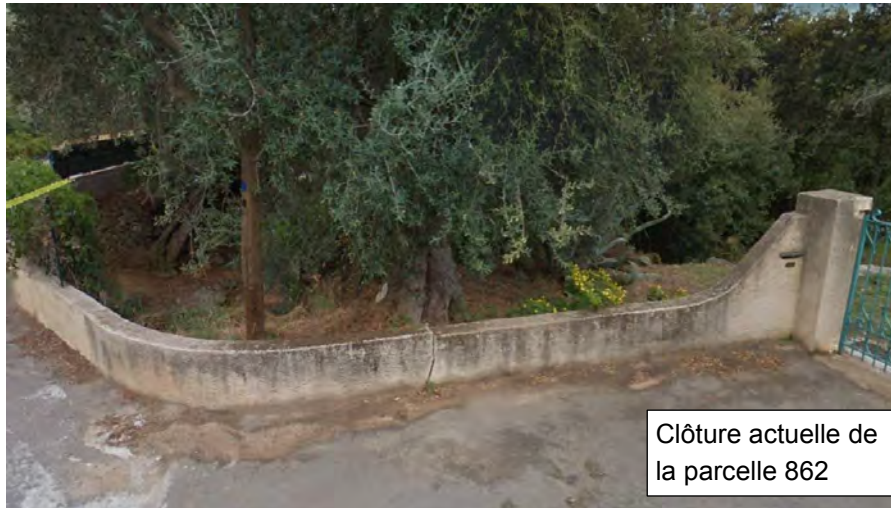
Clôture actuelle de la parcelle 862

Afin d'assurer le retour des eaux à la Nunziata il est proposé de remplacer une partie de la clôture opaque de la parcelle 862 par une clôture transparente (type treillis soudé large maille) permettant le passage de l'eau.

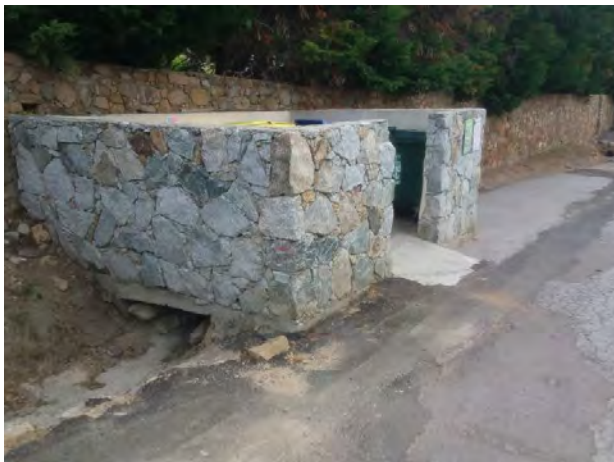
Le collecteur Ø200 choisi pour le franchissement du local poubelle est insuffisant, lors de fortes pluies l'eau déborde du caniveau en amont du local et ruisselle sur la route.

Amont local poubelle

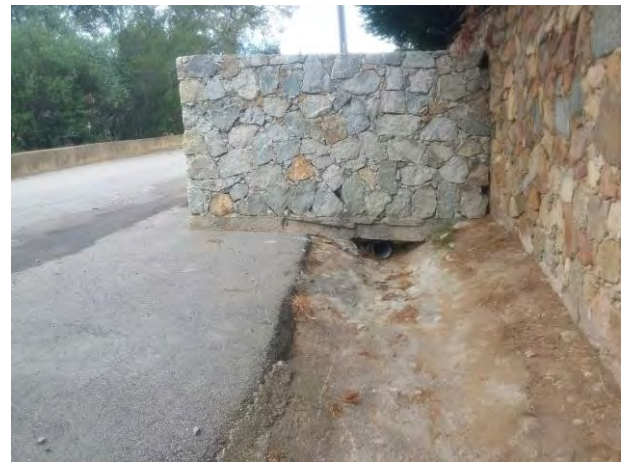
Aval local poubelle

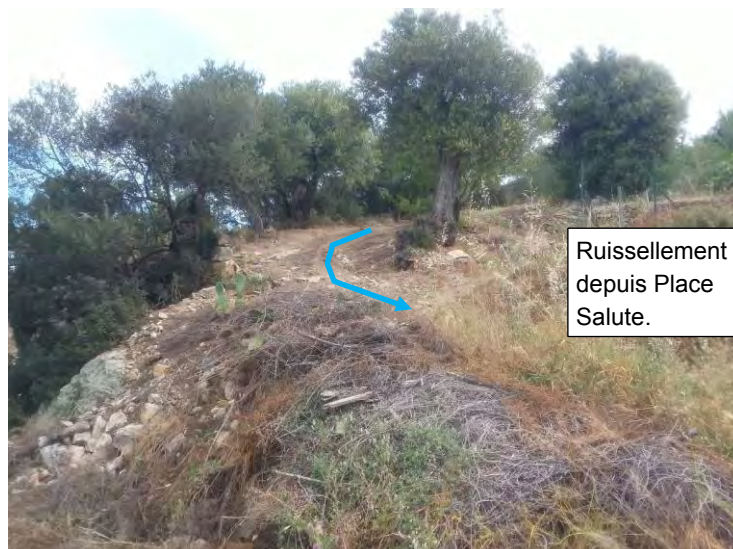
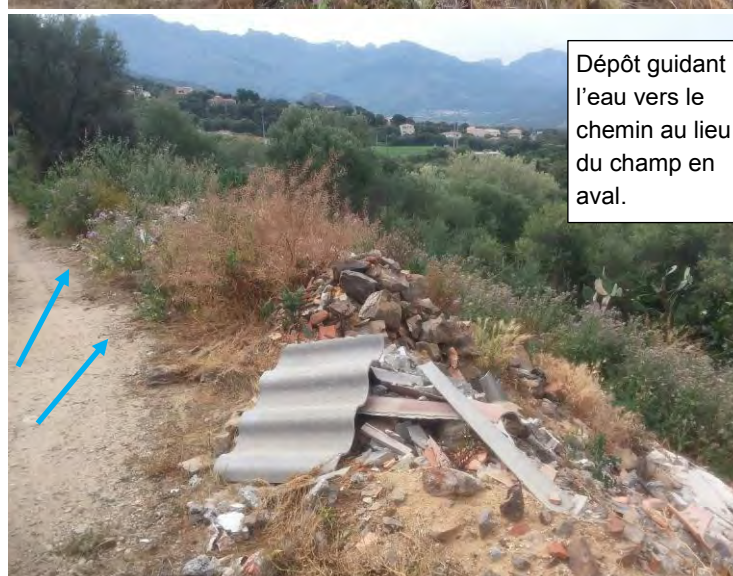
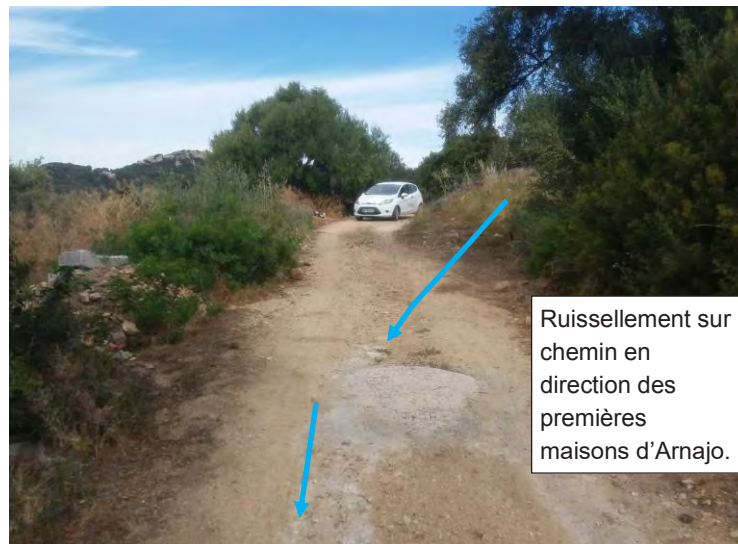
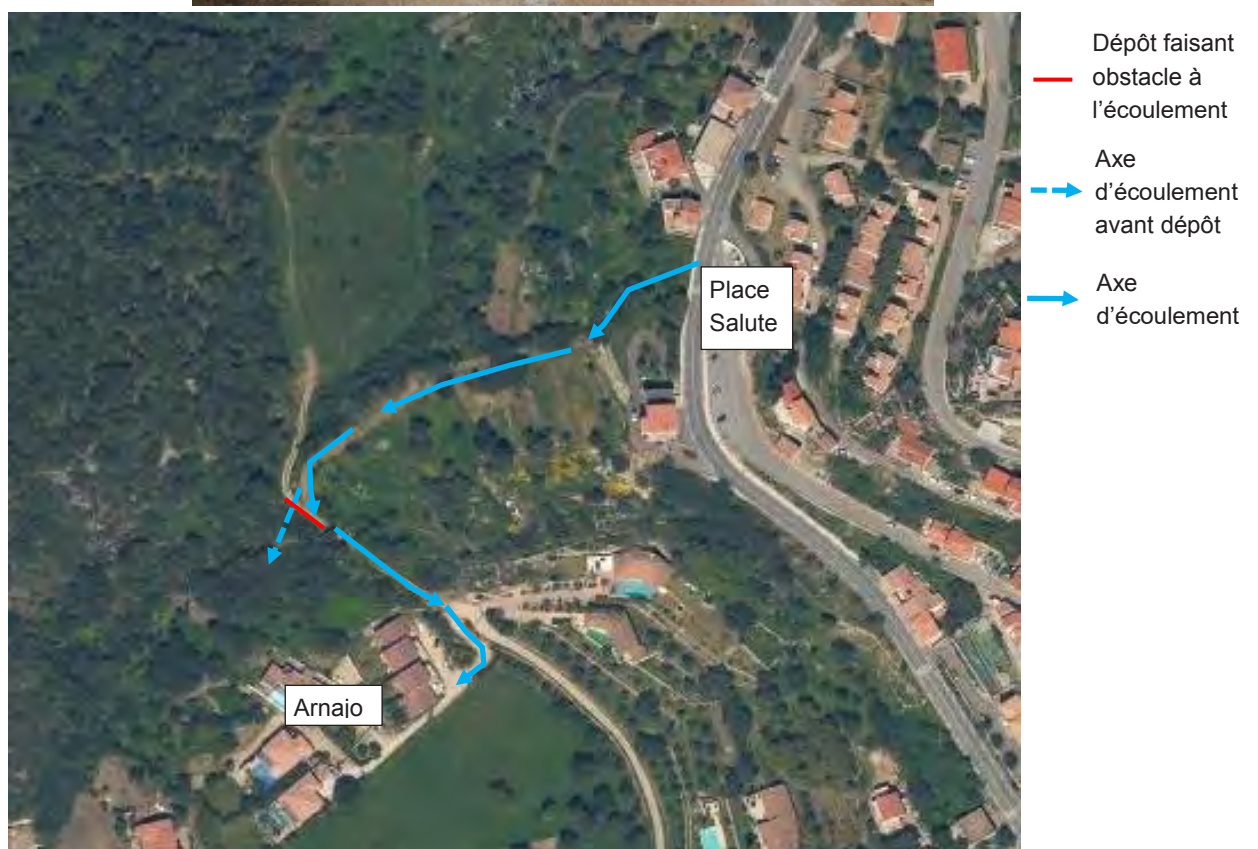
Une partie des eaux de ruissellement du village sont rejetées dans les champs en aval de la place Salute. La topographie du terrain actuel renvoie ces eaux vers les habitations de lieu-dit Arnajo.

L'exutoire pluvial situé en contrebas de la RT30 est très proche d'une ligne de partage des eaux, aussi l'idée retenue par la commune est de diriger cette eau vers le sous bassin versant voisin en direction du Riu. L'eau ainsi déviée est issue d'un bassin versant d'environ 27 000 m<sup>2</sup> comprenant un tronçon de la RT30.

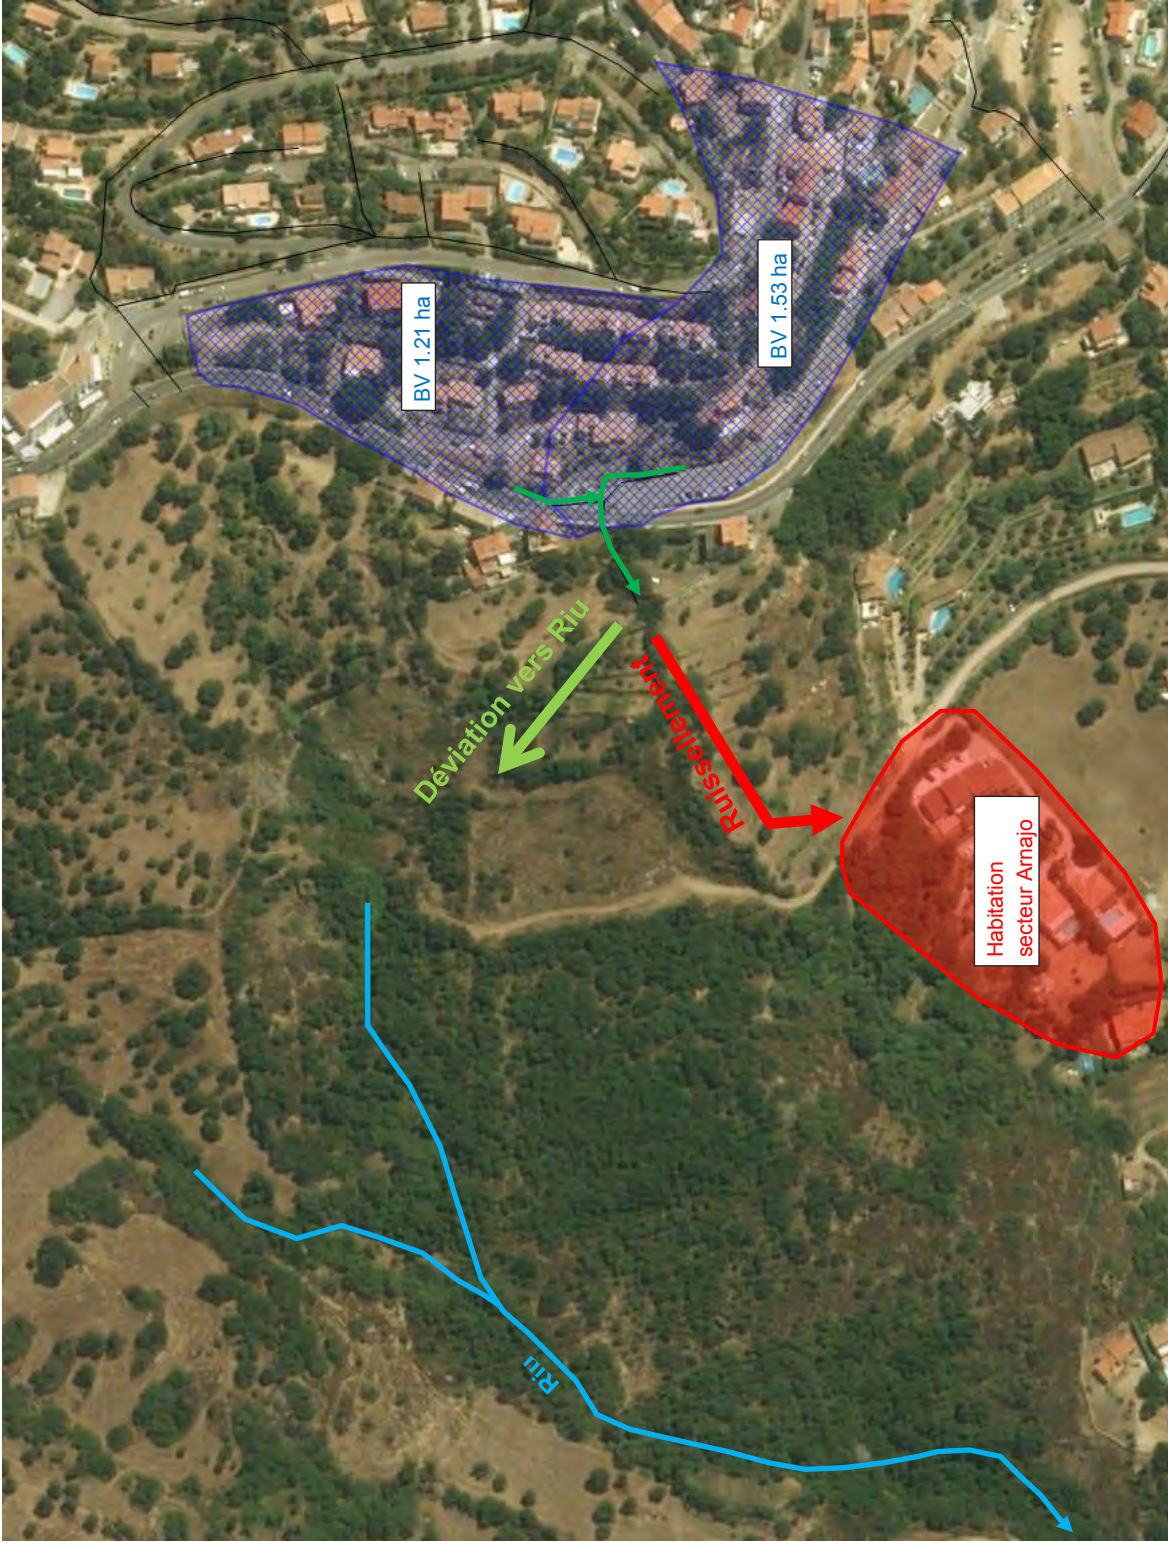
Cette solution nécessite de créer un fossé depuis l'exutoire sous la place Salute jusqu'au talweg le plus proche rejoignant le Riu.

Des levés topographiques ont été réalisés afin de définir un tracé optimisé pour le fossé à créer. Afin de limiter le risque d'érosion du fossé à mettre en place, il a été privilégié un tracé de pente homogène allant de la cote altimétrique 168 m NGF à 167.5 m NGF. La pente résultante est ainsi de l'ordre de 0.6%. L'exutoire du fossé est un talweg (rejoignant le Riu) dont le fond est caractérisé par l'affleurement du substratum, aussi aucun aménagement ne semble nécessaire entre l'exutoire et le Riu.

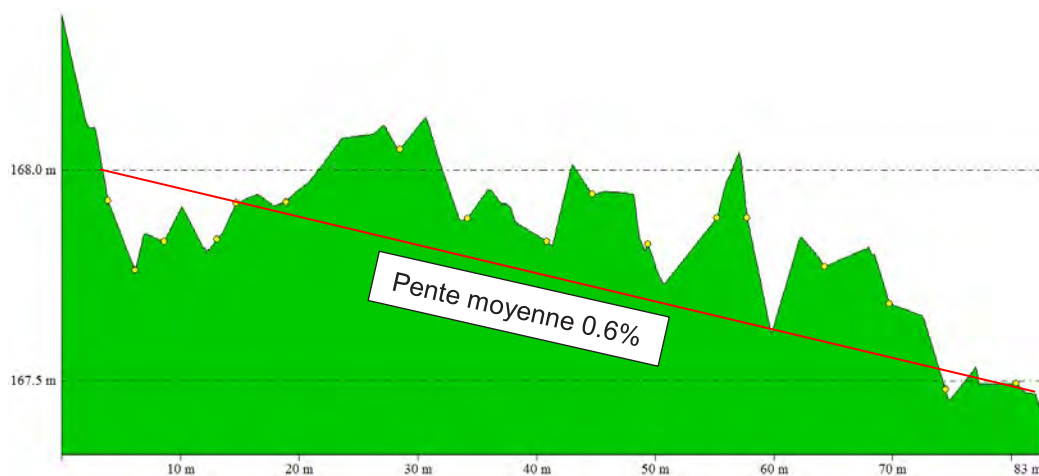
Le profil en long du tracé présenté est le suivant. La pente moyenne de 0.6 % peut être obtenue par un léger terrassement.

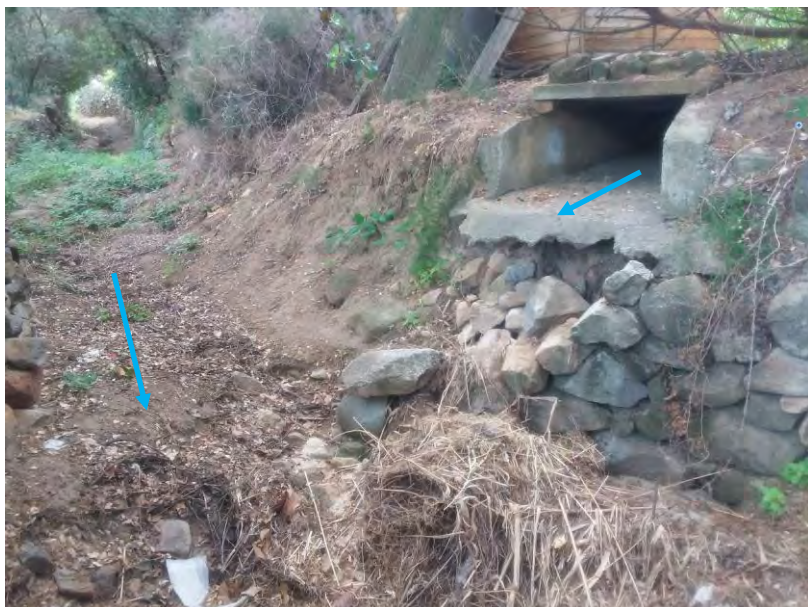
→ Ruissellement en provenance du vieux village

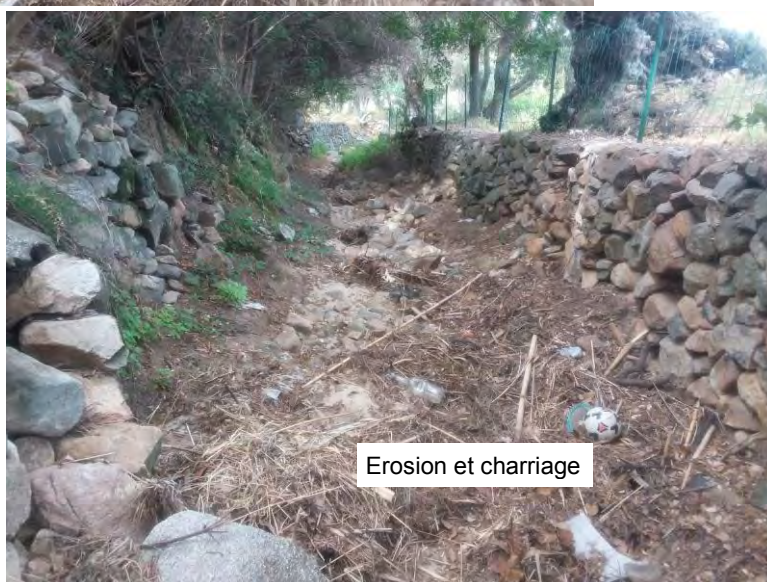
Erosion et charriage

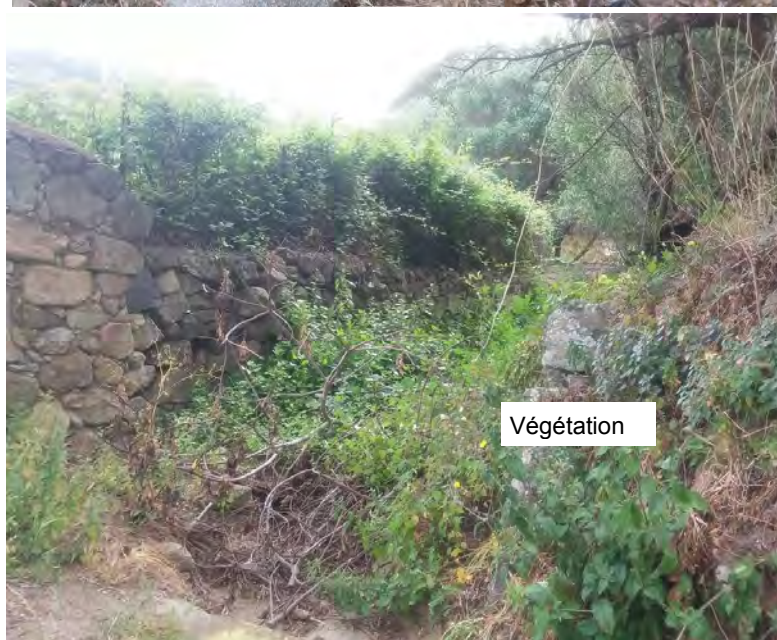
Plus en aval, à l'intersection avec la route de la plage, le sentier est encombré par la végétation ce qui crée un obstacle à la libre circulation des eaux.

Végétation

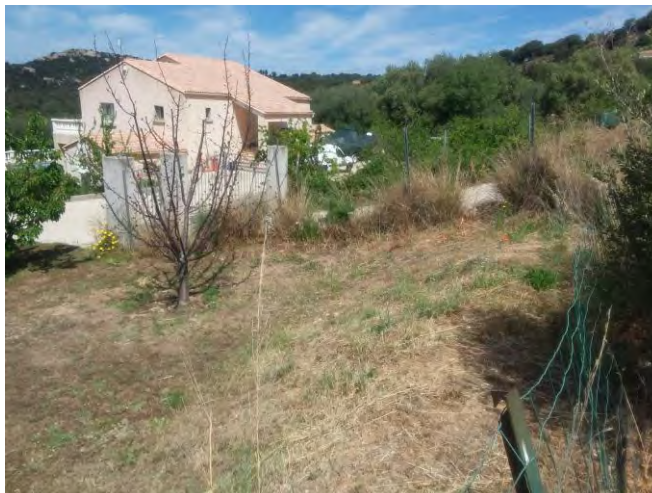
La rue nouvellement refaite passant au-dessus du stade est traversée par un Ø600. L'exutoire de cet ouvrage hydraulique est obstrué au niveau de la propriété en aval directe de la route.

Exutoire du Ø600 enterré

Il est préconisé de déterrer l'exutoire de la conduite Ø600 pour ôter le verrou hydraulique actuel. Pour éviter l'érosion du terrain à l'exutoire du collecteur et répartir le flux pour en favoriser l'infiltration, une raquette de diffusion pourra être mise en place.

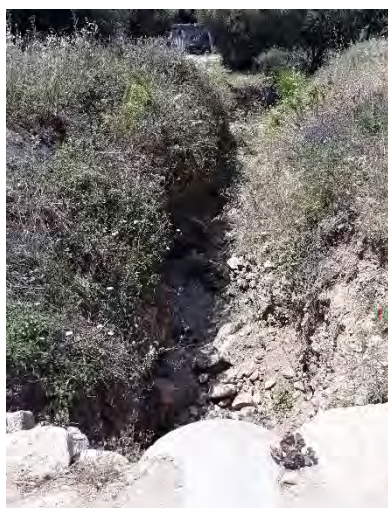
Depuis les inondations de la parcelle 108, les propriétaires ont rehaussé un muret existant en rive droite pour protéger leur terrain des ruissellements induit par le débordement du caniveau.

Au vu de l'érosion présente en aval du  $\varnothing 600$  (chemin carrossable) il apparaît que l'ouvrage est sous dimensionné et les berges nécessiteraient une protection.

Afin de supprimer les débordements au droit des ouvrages hydrauliques et ainsi supprimer les ruissellements massifs provoquant érosion et ensablement, il est proposé d'harmoniser d'amont en aval la section du cours d'eau temporaire ainsi que de ses ouvrages hydrauliques.

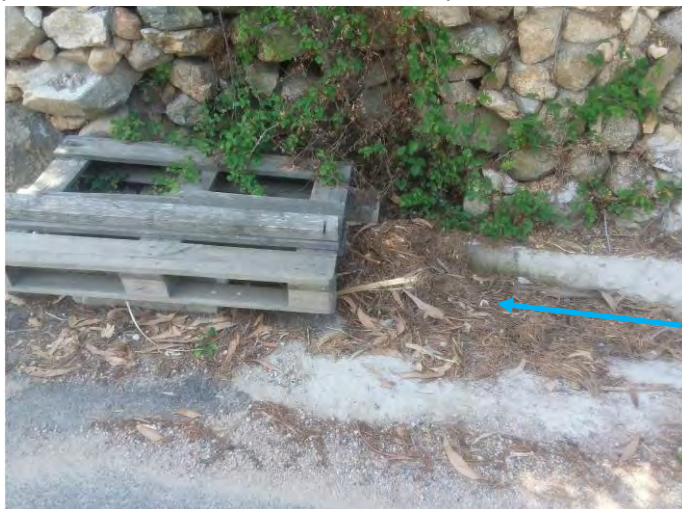
L'entrée de la cunette dans le collecteur souterrain est bouchée par de la végétation charriée par le ruissellement. Une palette est par ailleurs posée sur l'entrée en terre du réseau pour assurer la sécurité des personnes.

Dépôt empêchant la connexion avec le réseau enterré

Depuis le signalement d'Egis au maître d'ouvrage de cette anomalie, la palette a été retirée. Les feuilles et épines ne s'accumulent plus contre celle-ci, ce qui a permis de rétablir l'engouffrement de l'eau dans le réseau.

Afin d'assurer la sécurité des personnes un barreaudage peut être ajouté sur l'ouverture. L'entretien régulier des voiries et des réseaux permettra d'assurer une évacuation optimale des eaux de ruissellement.

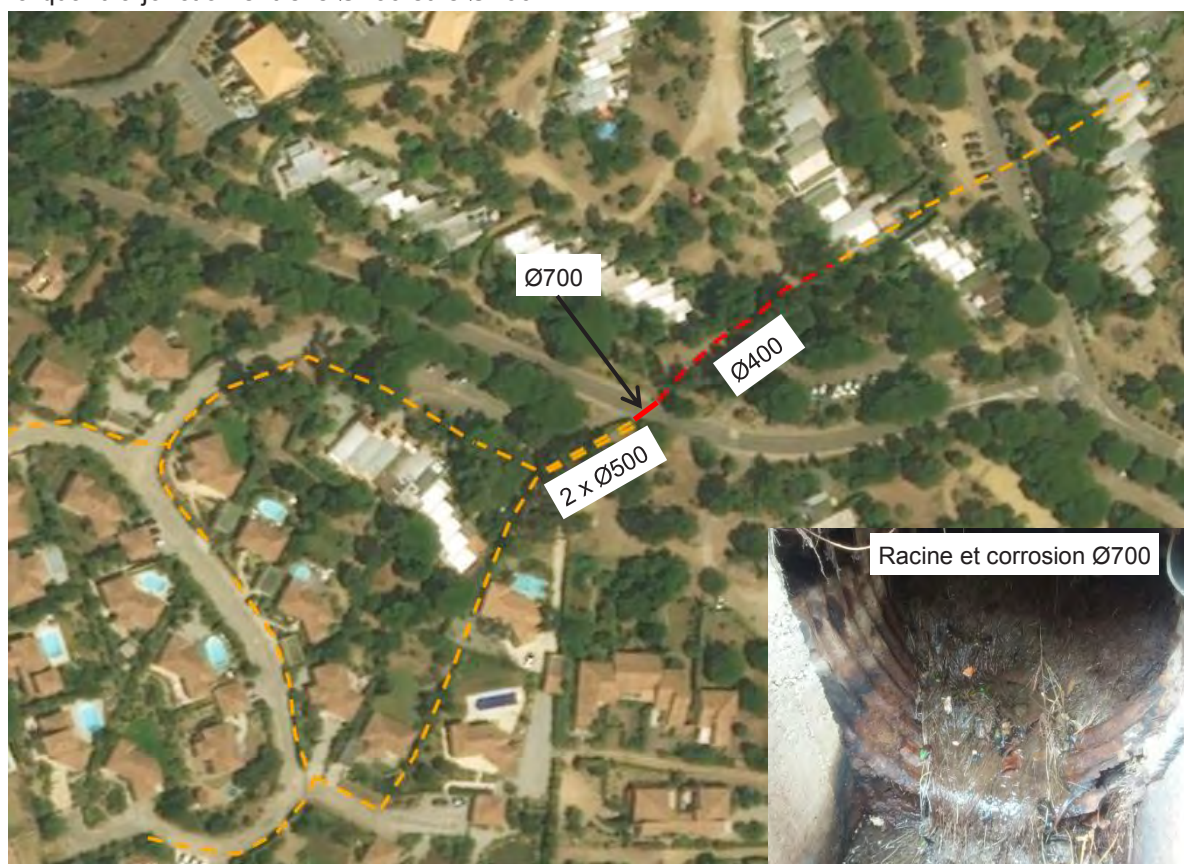
L'ouvrage hydraulique de traversée  $\varnothing 700$  en métal sous l'avenue des coteaux est fortement corrodé, d'importantes intrusions racinaires limitent la capacité hydraulique de l'ouvrage. Qui plus est cet OH débouche dans un collecteur métallique  $\varnothing 400$  du même état. Cette réduction de diamètre engendre des débordements fréquents au niveau du regard marquant la jonction entre le  $\varnothing 700$  et le  $\varnothing 400$ .

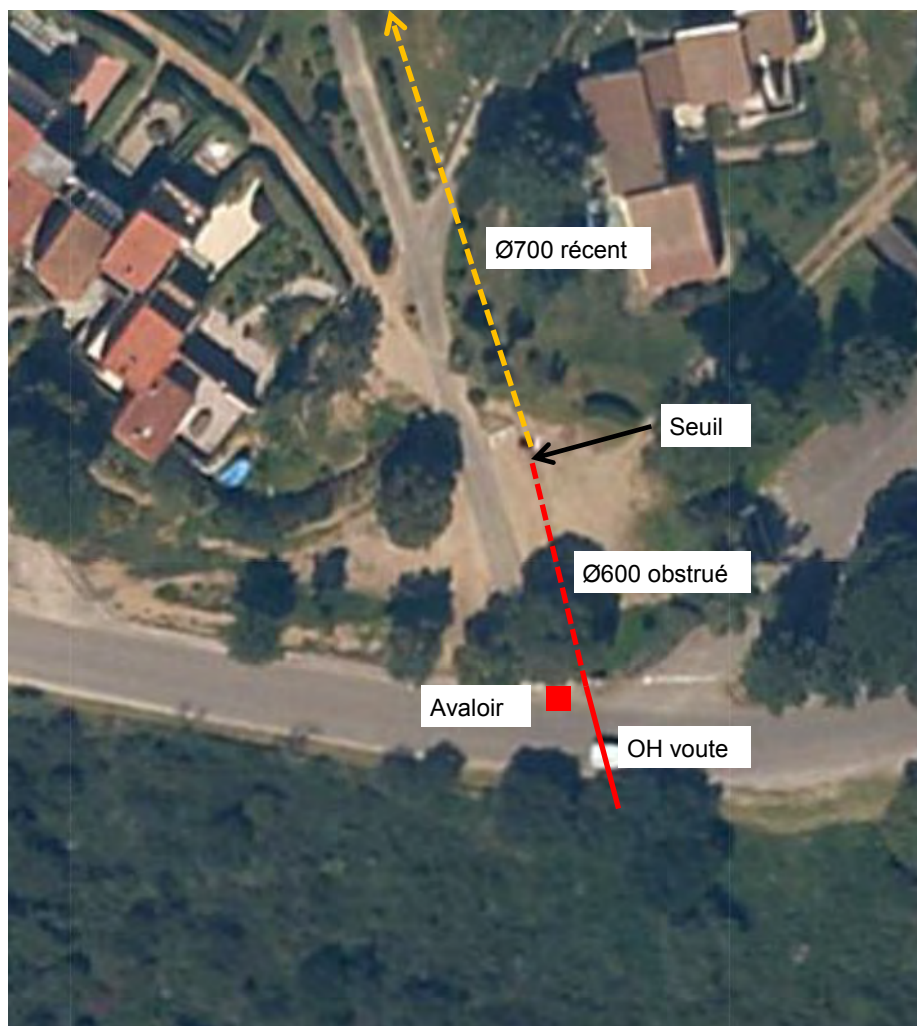
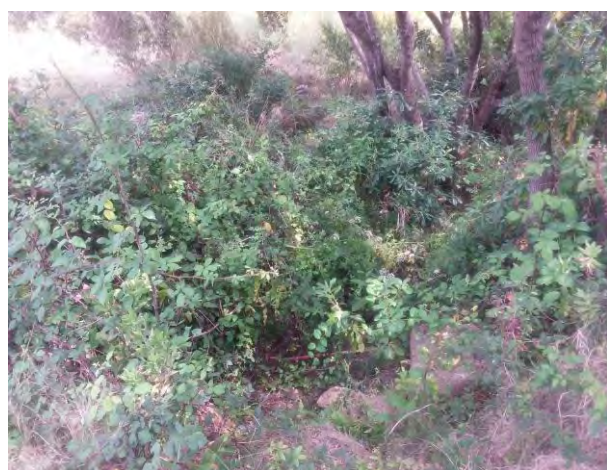
Amont OH sous avenue des Oliviers

- l'ouvrage hydraulique de traversée (type voûte) sous l'avenue est envahi par la végétation ce qui constitue un obstacle au libre écoulement de l'eau,
- l'avaloir positionné sur l'avenue est obstrué,
- l'ouvrage hydraulique sous l'avenue a une section proche de 0.7 m<sup>2</sup> et se rejette dans une collecteur Ø600 (puis Ø700 en aval) soit à peine 0.3 m<sup>2</sup>,
- un seuil qui fut utilisé pour créer une retenue d'eau dans le réseau EP retient les sédiments, cela obstrue le Ø600 sur au moins 50 % de sa section.

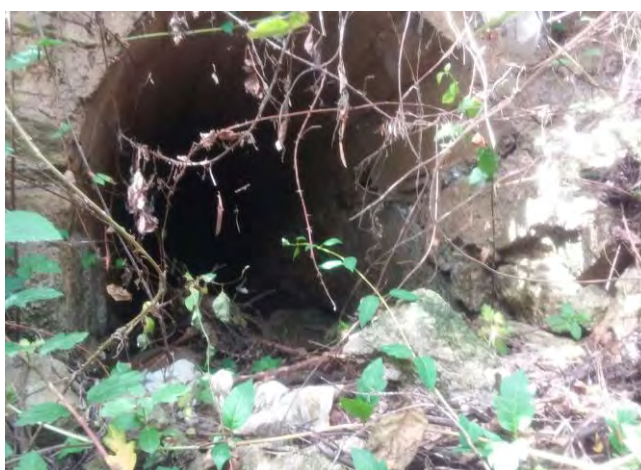
OH sous avenue des Oliviers

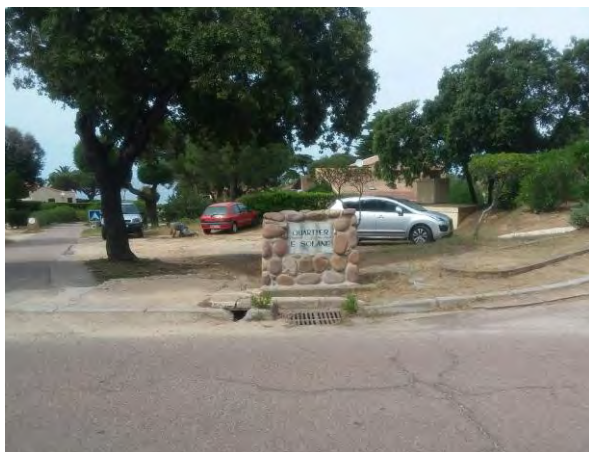
Avaloir avenue des Oliviers

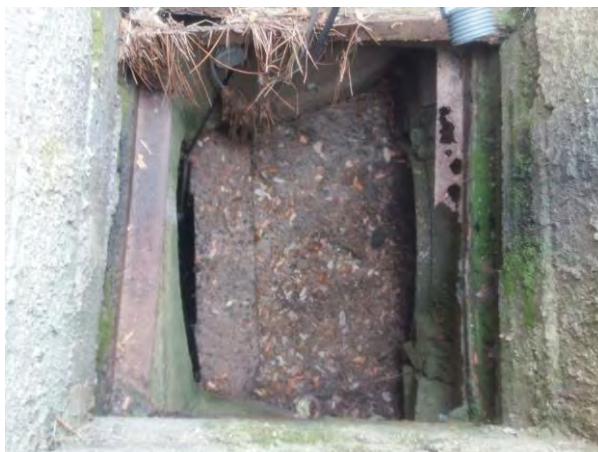
Seuil et obstruction Ø600
