## *Campà Inseme*

## **ANNEXES SANITAIRES**

# L'EAU POTABLE ET LE TRAITEMENT DES EAUX USEES

# Schéma directeur des eaux pluviales de la commune de Lumio

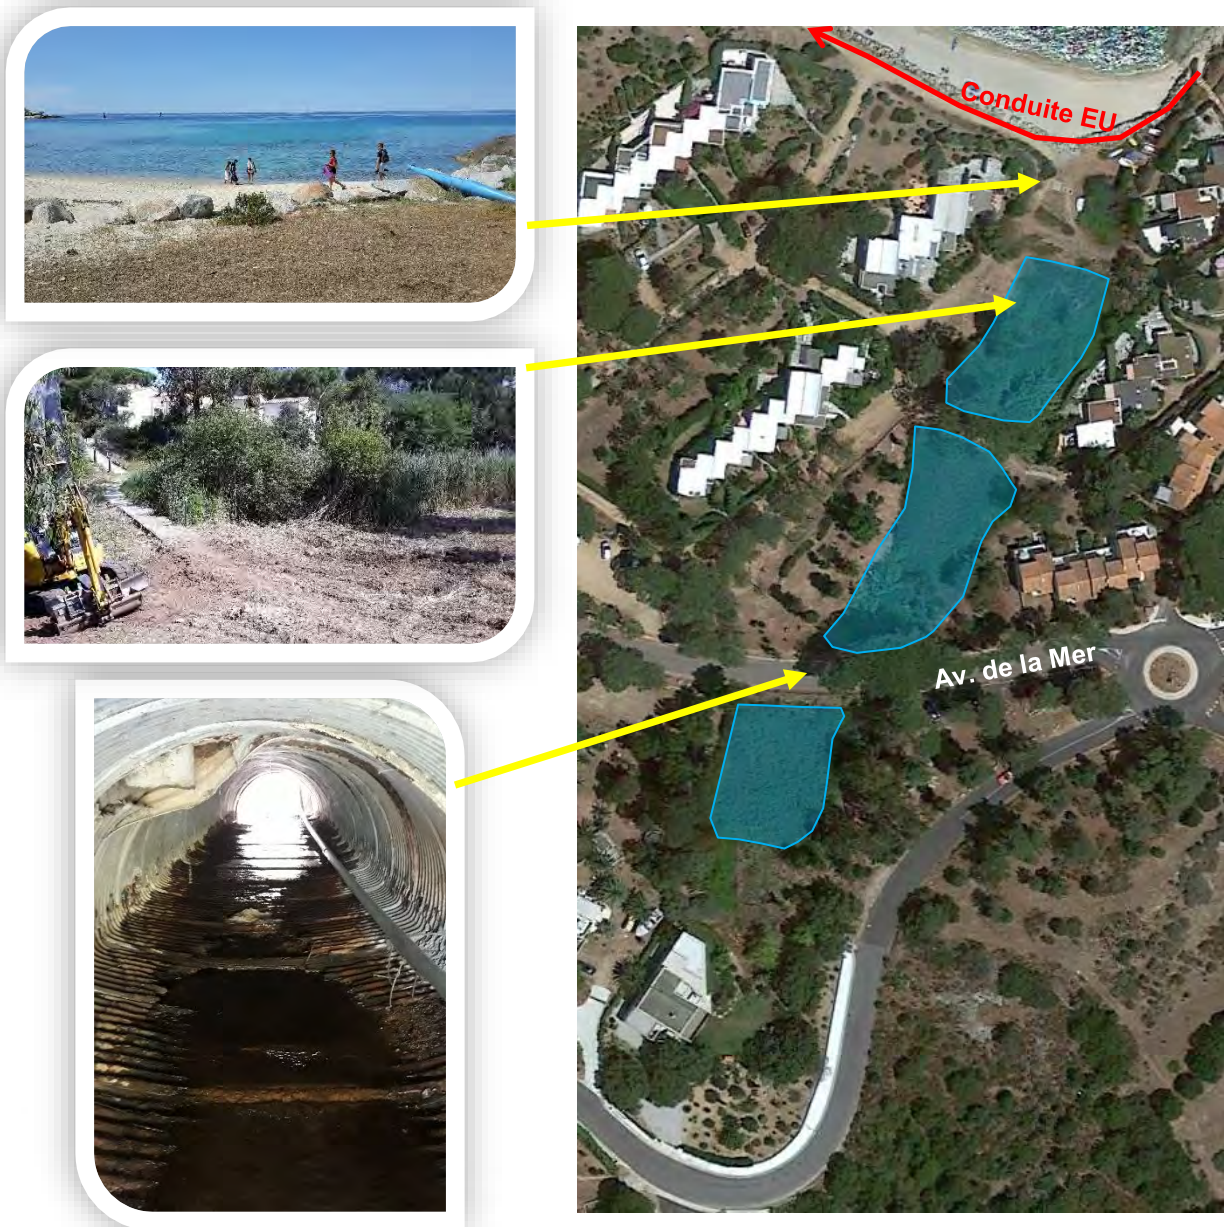
- Radier rouillé avec plusieurs perforations majeures
- Plafond perforé par l'arrivée d'une conduite pluviale

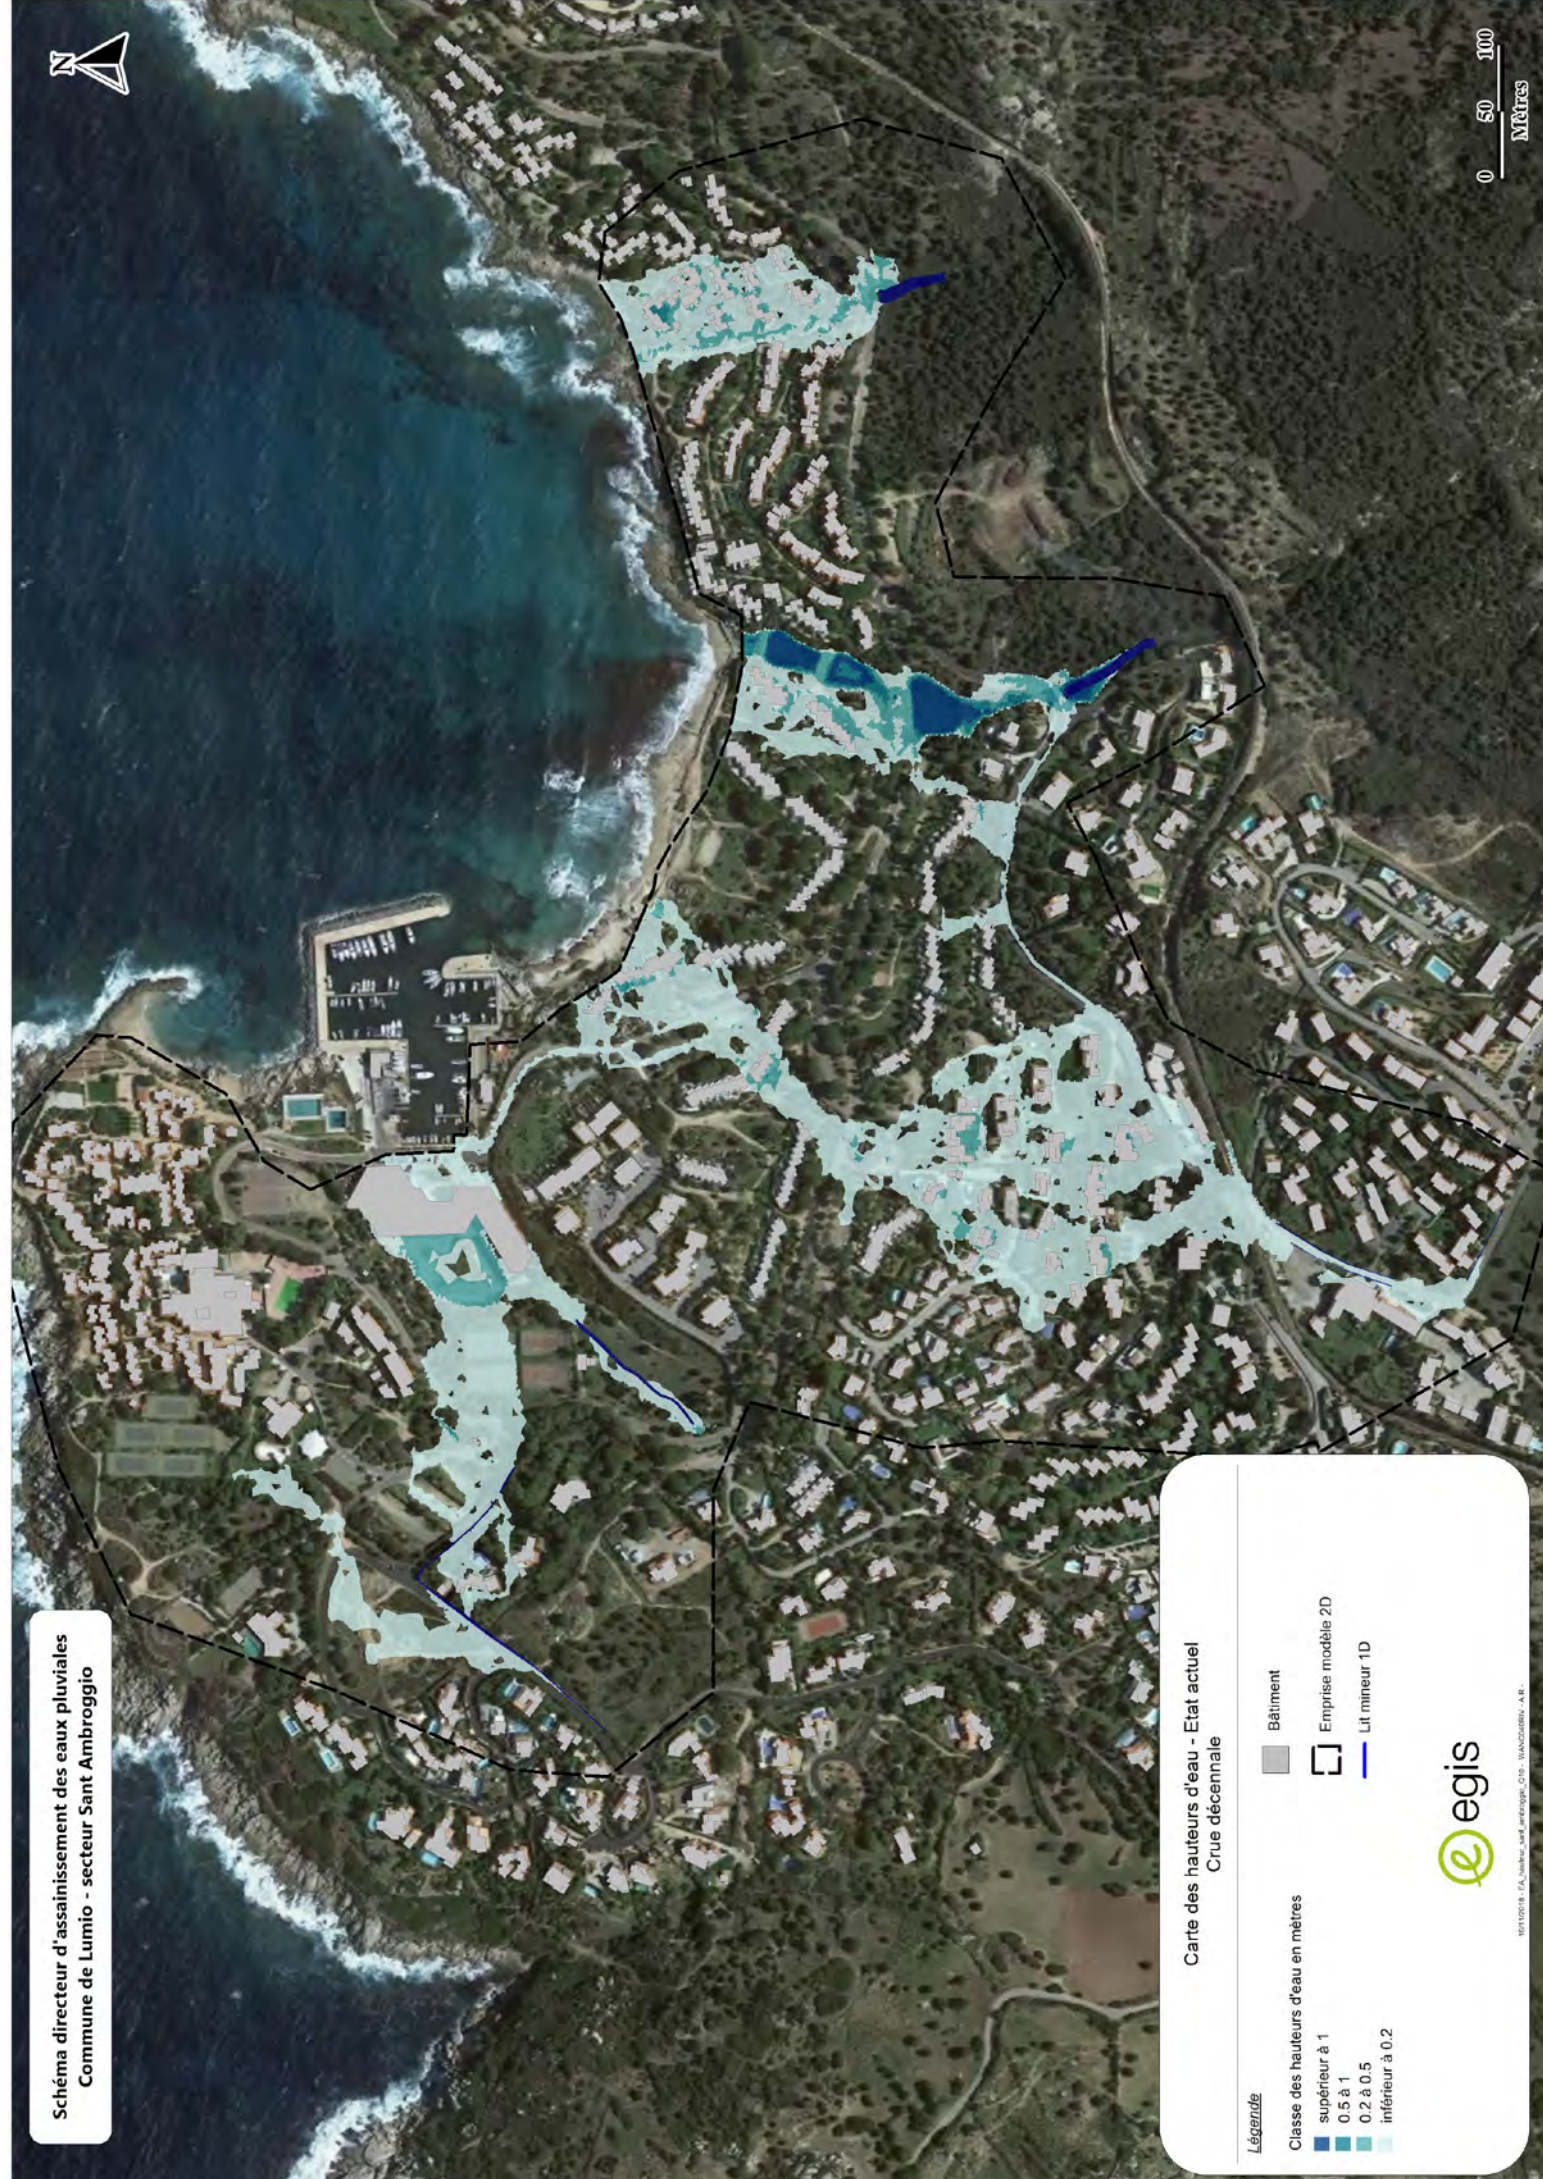
**Carte des hauteurs d'eau - Etat actuel**  
Crue décennale

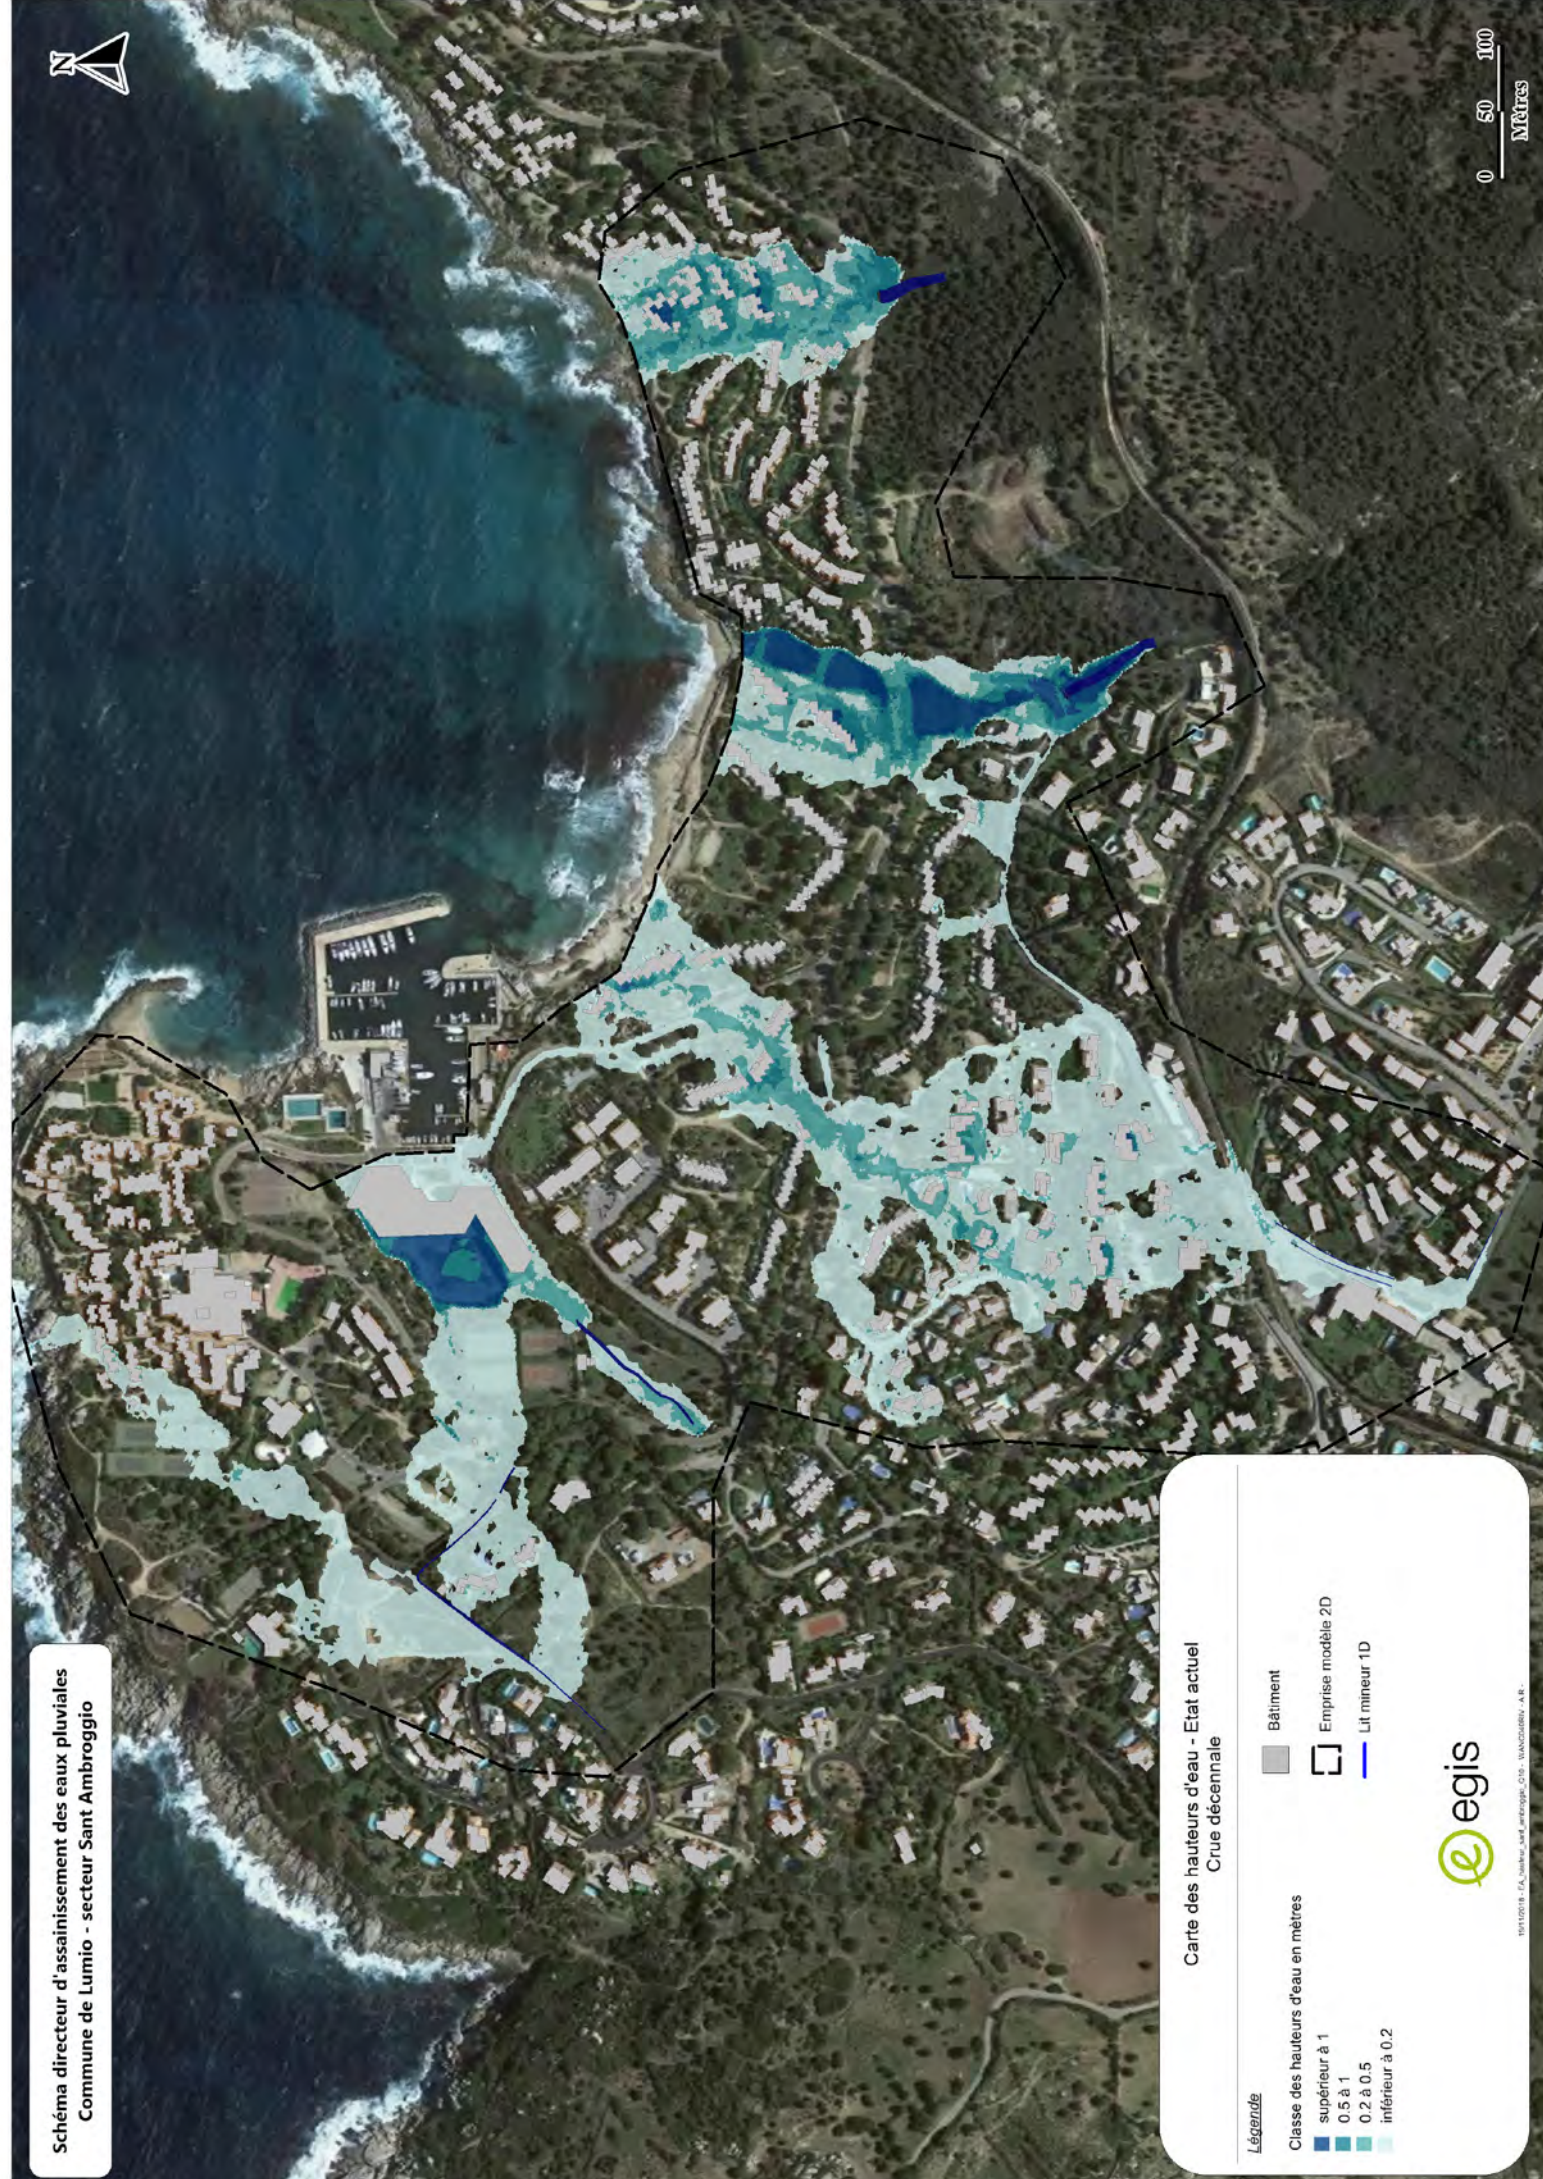
Carte des hauteurs d'eau - Etat actuel  
Crue décennale
